Itinéraires pédestres et dynamiques géomorphologiques :  
le cas du Val Ferret (VS)

Candide Gabioud

Maîtrise universitaire ès sciences en géographie | février- 2008

Institut de géographie, Université de Lausanne | [www.unil.ch/igul](http://www.unil.ch/igul)

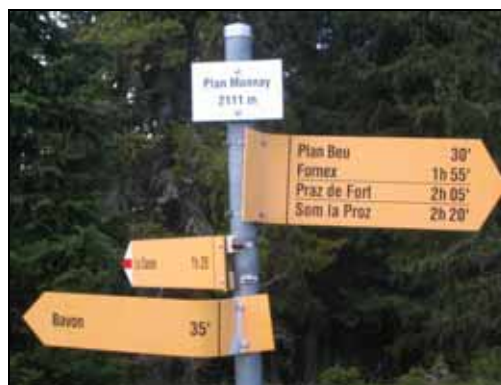
**Fig. 1** : Indicateurs de directions mentionnant les destinations, le temps de marche approximatif, ainsi que l'emplacement et l'altitude.

- les destinations correspondent aux points de départ et d'arrivée d'itinéraires, ainsi qu'aux lieux les plus importants le long d'un itinéraire : elles figurent de haut en bas dans la direction de marche sur l'indicateur de direction (fig. 1), et peuvent parfois être complétées par des symboles CFF ;
- les indications des temps de marche complètent les indications concernant les points de départ, les destinations d'itinéraire et les destinations intermédiaires : ils sont mentionnés soit sur tous les indicateurs de direction disposés sur un même emplacement (fig. 1), soit pas du tout ;
- utilisé uniquement sur les indicateurs de direction mentionnant les destinations et les temps de marche, le champ de l'emplacement (fig. 1) informe les touristes sur le lieu et l'altitude.

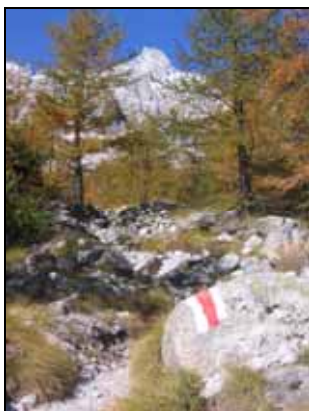
**Fig. 2 :** *Marquage le long du sentier menant à la cabane de l'A Neuve.*

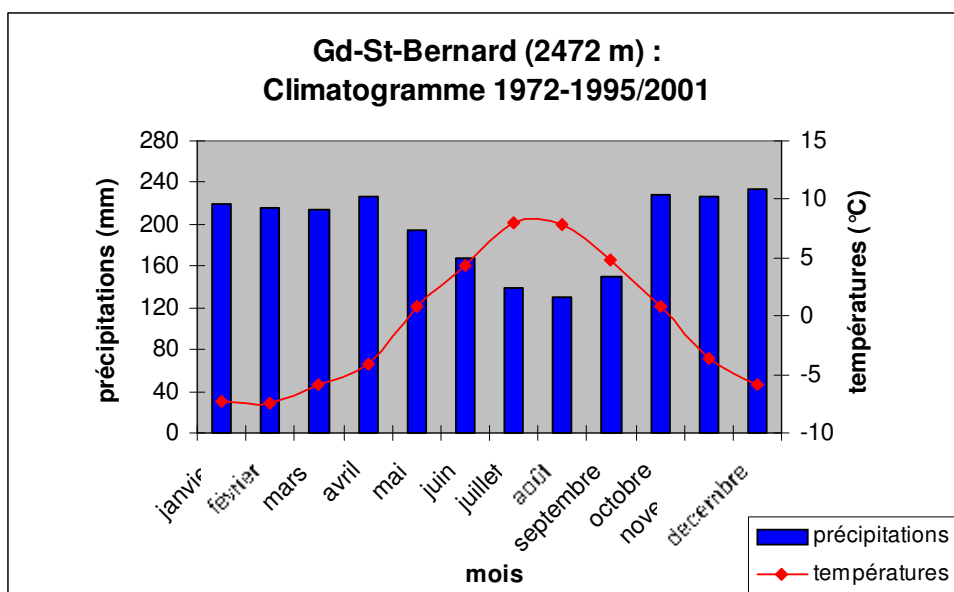
**Figure 4 :** Climatogramme<sup>45</sup> de la période s'étalant entre 1972 et 1995 (températures) / 2001 (précipitations) pour la station du Grand-Saint-Bernard (2472 m).

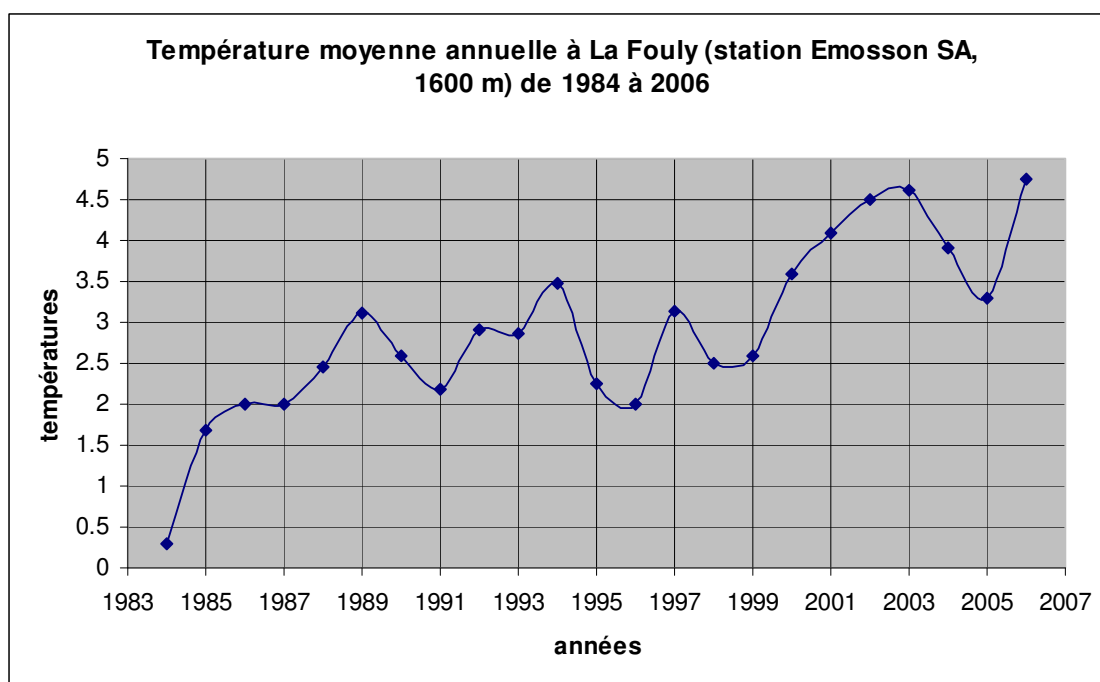
Figure 6 : Température moyenne annuelle à La Fouly (1600 m) de 1984 à 2006.

La température moyenne annuelle relevée à la station de La Fouly (fig. 6) entre 1984 et 2006 illustre bien la hausse sensible des températures relevée durant la fin du XX<sup>ème</sup> siècle : minimales en 1984 (0,3°C), les températures ont atteint leur valeur la plus élevée en 2006 (4,8°C), dépassant de 2°C la moyenne des températures moyennes annuelles (2,8°C) établie sur la période étudiée.

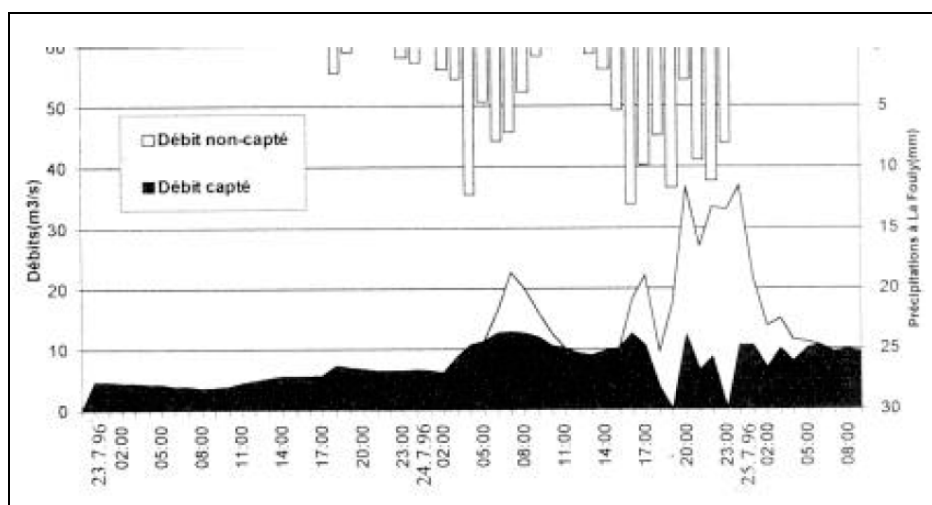
**Figure 8** : Crue de la Dranse de Ferret des 23-24 juillet 1996. Hydrogramme et hyétogramme de la station d'enregistrement de La Fouly (REY et SAAMELI, 1997).

En effet, le 23 juillet 1996, en fin d'après-midi, un front orageux rapide et instable a atteint les Alpes à partir de l'Ouest : du fait de l'important obstacle orographique que représentent les hauts sommets du Val Ferret, les pluies se sont déversées sur les reliefs dans la nuit du 23-24 et toute la journée du 24. L'isotherme du 0°C étant située à 3700 m tout au long de l'événement, la quasi-totalité du bassin versant de la Dranse de Ferret a ainsi récolté les précipitations entièrement sous forme de pluie. La pluviométrie cumulée de l'ensemble de l'événement est de 38 mm à Orsières et de 128 mm à La Fouly, où il est tombé 123 mm en 24 heures<sup>46</sup>. Le 23 juillet, le débit de base de la Dranse est de 5 m<sup>3</sup>/s. Dès 18 heures, la première arrivée de débits ruisselés dus aux pluies est constatée. Le 24, deux épisodes marqués se succèdent, le premier vers 7 heures et le second, plus étalé, entre 20 et 24 heures, où un débit maximum de 37 m<sup>3</sup>/s est mesuré (fig. 8).

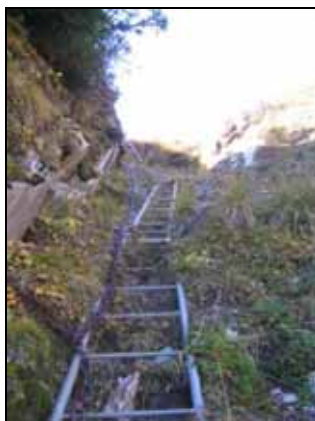
**Figure 9 :** *Vue du secteur DOL03\_Di illustrant un des deux passages équipés de chaînes et d'échelles.*

Le troisième secteur (**DOL03\_Di**) (572'901, 86'554 / 572'722, 86'434) présente des caractéristiques très différentes : ce tronçon étroit, raide et escarpé (pente de plus de 25°) chemine en effet à travers une couverture détritique à granulométrie fine et compte plusieurs passages sur du substratum rocheux. L'état de conservation du sentier dans cette partie est en outre très mauvais.

La présence de structures de protection sur plus de 100 m se révèle donc nécessaire, l'exposition y étant assez importante. Deux passages sont particulièrement délicats : équipés d'échelles et de chaînes, ils permettent aux randonneurs un cheminement plus aisé.

Le troisième tronçon, **DOL03\_Di**, de par ses caractéristiques, demande une excellente technique de marche : bien qu'ils soient équipés de chaînes et d'échelles, le franchissement des deux passages exposés nécessite de plus le recours à une escalade exigeante. Ce secteur est par conséquent classé **extrêmement difficile**.

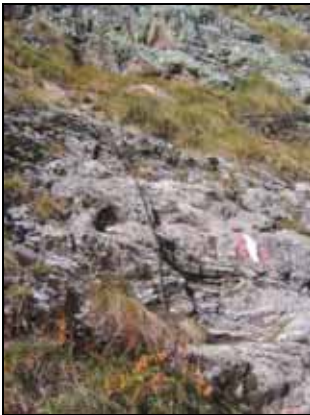
**Figure 10 :** *Passage équipé d'une chaîne dans le tronçon DOL04\_Di.*

Le tronçon suivant (**DOL04\_Di**) (572'722, 86'434 / 572'067, 85'871) présente toujours une pente assez forte (entre 16 et 25°). Étroit et moyennement conservé, le sentier transite majoritairement à travers une couverture détritique à granulométrie fine à moyenne. Quelques passages sont toutefois situés sur de la roche en place : l'un d'eux est d'ailleurs équipé d'une chaîne sur une distance d'environ 5 m.

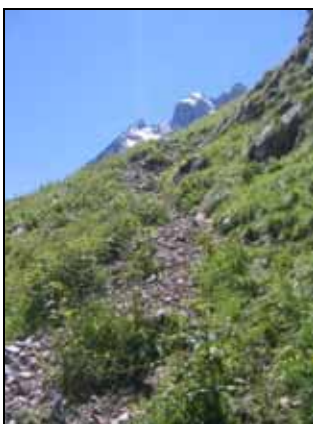
**Figure 11 :** *Le sentier se perd parfois, comme ici dans le secteur DOL04\_Di.*

Les deux derniers secteurs, **DOL04\_Di** et **DOL05\_Di**, sont répertoriés dans la catégorie **difficile** : le sentier est étroit et exposé, et une bonne assurance est nécessaire, notamment lorsque le sentier est mal noté. En effet, le balisage est plutôt lacunaire dans ces tronçons et il est possible de perdre la trace.

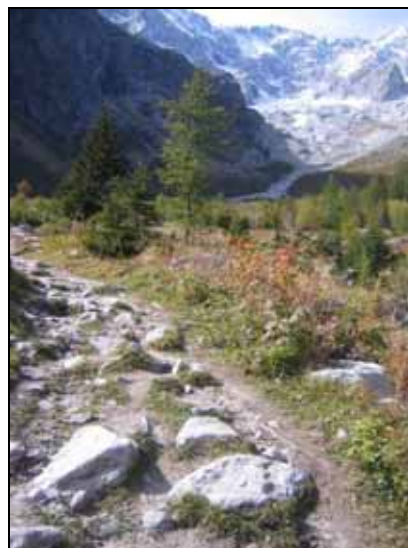
**Figure 12 :** *Vue du secteur ANE02\_Di montrant un état très caillouteux.*

Le second secteur, **ANE02\_Di** (572'891, 87'031 / 571'588, 87'531), monte dans une zone fortement influencée par les processus glaciaires. Le chemin, étroit et assez raide (pente entre 16 et 25°), est composé de matériel morainique. L'état de conservation est moyen car le sentier est très caillouteux, du fait d'un ravinement intense lors de précipitations.

Les deux premiers secteurs qui forment le chemin d'accès à la cabane de l'A Neuve ne présentent aucune difficulté majeure : **ANE01\_Di** est classé **peu difficile** tandis que le second tronçon, **ANE02\_Di**, de par son état très caillouteux et sa pente plus importante, est **assez difficile**.

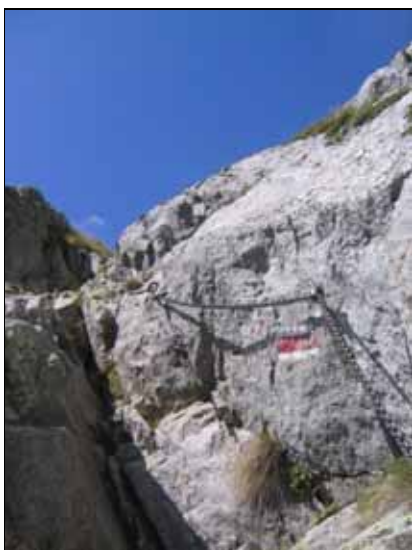
**Figure 13 :** *Secteur ANE03\_Di équipé de chaînes.*

Le tronçon suivant, **ANE03\_Di** (571'588, 87'531 / 571'545, 87'540) est très court. Le chemin escalade un dièdre rocheux poli par le glacier de l'A Neuve : en raison de la forte pente (plus de 25°), le passage est équipé d'une chaîne sur une longueur d'environ 55 m.

Le tronçon suivant, **ANE03\_Di**, est bien plus exposé que les deux précédents : répertorié dans la catégorie **très difficile**, le recours à une escalade facile pour franchir le passage rocheux emprunté par le sentier est nécessaire.

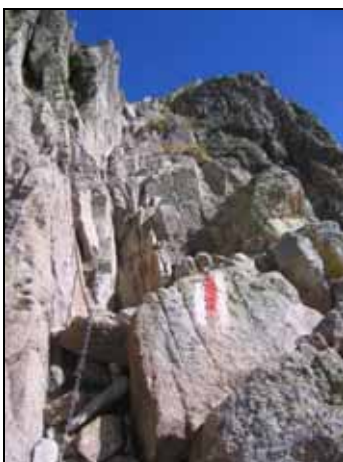
**Figure 14** : Chaîne dans le secteur ANE05\_Di.

**ANE05\_Di** (571'143, 88'679 / 571'165, 88'681) constitue le dernier secteur du chemin d'accès à la cabane de l'A Neuve. Semblable au tronçon ANE03\_Di, le passage est technique et assez raide (plus de 25°). La présence de structures de protection, sous la forme de chaînes, est essentielle : les randonneurs peuvent ainsi escalader plus facilement cette partie escarpée.

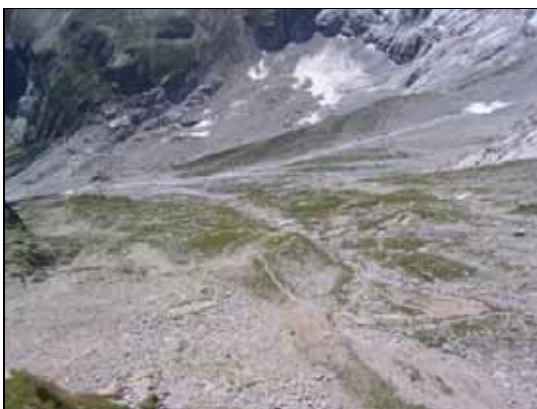
**Figure 15** : Le chemin est parfois mal noté dans le secteur ANE04\_Di.

Le sentier, dans le secteur **ANE04\_Di** (571'545, 87'540 / 571'143, 88'679), s'élève par de très nombreux lacets entre 2200 et 2700 m. Il traverse des zones formées de moraines, de roches moutonnées et aussi d'éboulis (à granulométrie moyenne). Etroit et présentant une pente comprise entre 16 et 25°, l'état de conservation du chemin est moyen : en effet, comme dans le secteur ANE02\_Di, il est soumis lors de précipitations à un fort ravinement et est ainsi très caillouteux.

**ANE04\_Di** est un secteur **difficile** : le sentier est étroit et exposé, et par endroits, il n'y a que des traces de sentier. Une bonne expérience de la marche est très utile. Le dernier tronçon, **ANE05\_Di**, est de difficulté similaire à ANE03\_Di, donc **très difficile**.

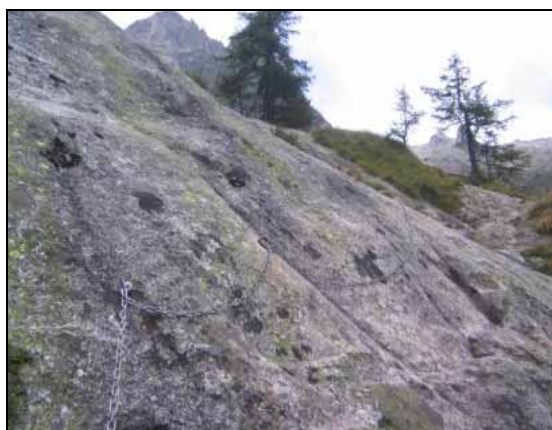
Figure 16 : Secteur équipé de chaînes dans SAL02\_Di.

Contrairement au premier secteur, le second, **SAL02\_Di** (572'570, 92'804 / 572'311, 92'811), est beaucoup plus exposé. En effet, nous pouvons noter la présence de structures de protection sur environ 350 m : plusieurs passages raides (plus de 25°) sur des roches moutonnées sont équipés de chaînes et une échelle permet d'escalader une partie constituée de matériel morainique.

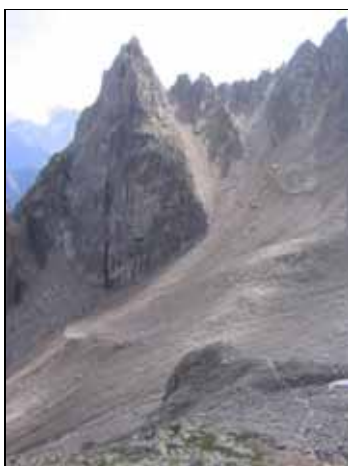
Figure 17 : Vue du tronçon SAL04\_Di cheminant à travers des éboulis et de la moraine.

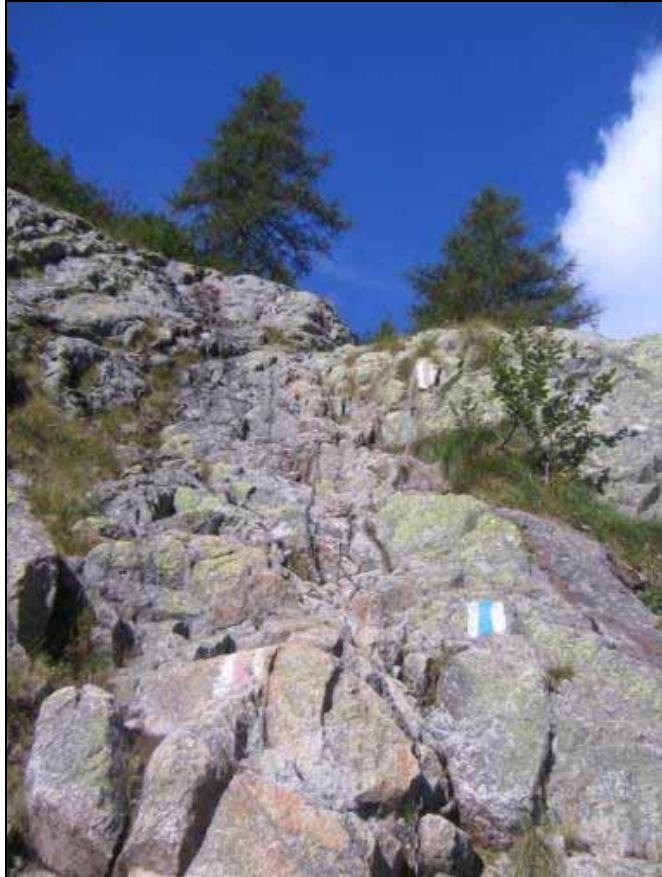
**Figure 18** : Passage rocheux dans le secteur SAL02\_Di balisé blanc-bleu-blanc.

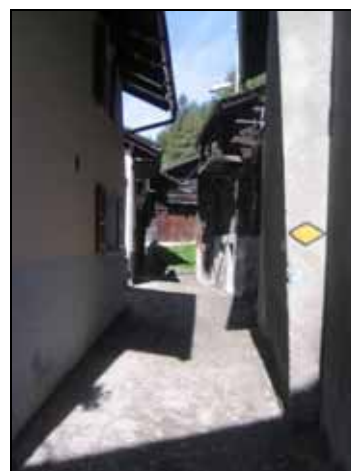
**Figure 19** : Parcours du Tour du Mont-Blanc dans le village des Arlaches représenté par le tronçon **TMB02\_Di**.

**TMB02\_Di** (575'952, 93'920 / 575'873, 93'661), **TMB04\_Di** (575'794, 93'092 / 575'545, 92'351), **TMB13\_Di** (573'362, 87'367 / 573'468, 86'096) et **TMB16\_Di** (574'105, 84'970 / 574'740, 84'110) ont presque les mêmes caractéristiques que les trois tronçons précédents. La seule différence réside dans la structure de l'itinéraire : celui-ci est composé d'asphalte et il chemine dans des zones habitées.

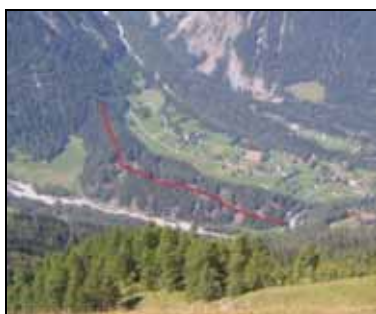
**Figure 20** : La moraine tardiglaciaire droite du glacier de Saleina sert de chemin pour le secteur **TMB06\_Di**.

**TMB06\_Di** (575'640, 92'226 / 574'739, 92'074) est le premier secteur, depuis Issert, à ne pas emprunter une route : il chemine en effet sur la moraine tardiglaciaire droite du glacier de Saleina. Le sentier est large, en bon état et la pente est comprise entre 0 et 15°.

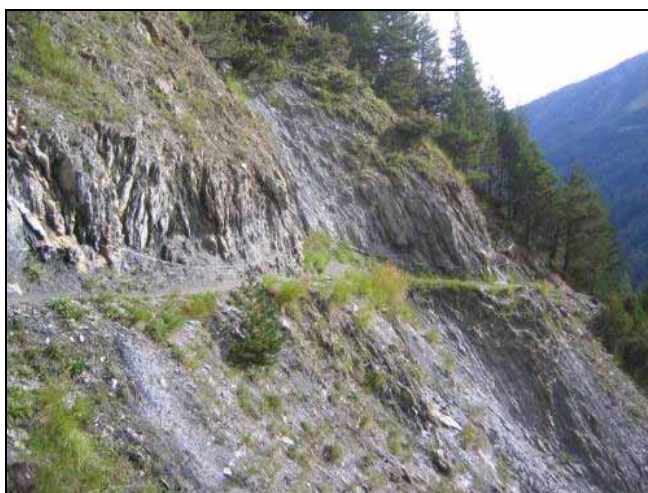
**Figure 21** : Vue du tronçon TMB08\_Di.

Le tronçon **TMB08\_Di** (574'677, 91'438 / 574'492, 90'993) est situé entre les deux parties décrites précédemment. Ses caractéristiques sont très différentes. Le sentier traverse en effet une ravine dans cette partie et est majoritairement situé sur du substratum rocheux en place. Même si le sentier est large, en assez bon état et de déclivité faible, le passage reste exposé : une chaîne a ainsi été installée sur 130 m pour la sécurité des randonneurs.

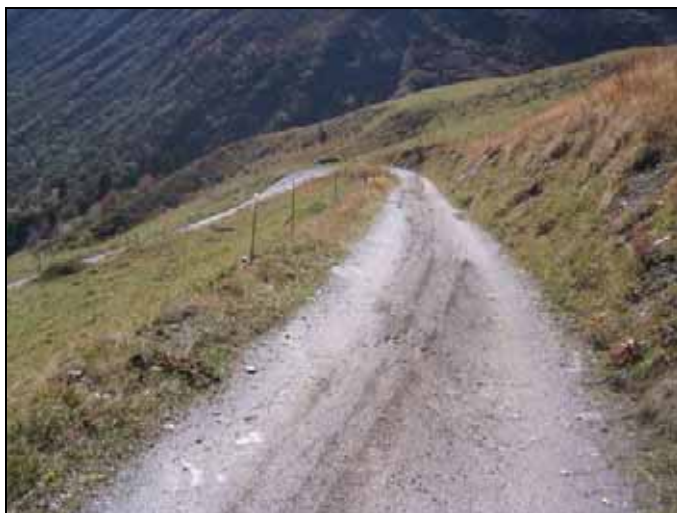
**Figure 22** : Route en terre large formant le tronçon TMB17\_Di avant l'alpage de la Peule.

Les secteurs **TMB01\_Di**, **TMB03\_Di**, **TMB05\_Di** et **TMB17\_Di** (574'740, 84'110 / 574'680, 82'995) ont de nombreuses caractéristiques communes : ce dernier secteur est en effet aussi formé d'une route en terre large, en assez bon état. La seule différence est la pente, plus importante pour cette partie (de 6 à 15°).

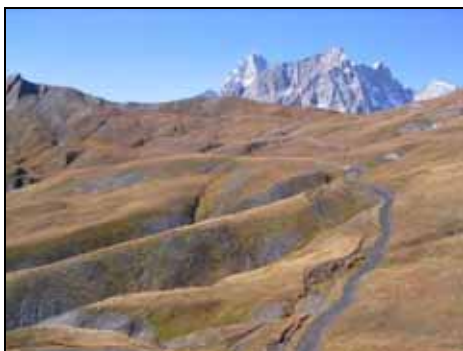
**Figure 23 :** Secteur *TMB20\_Di*, peu avant le Grand Col Ferret.

Un sentier en terre très large forme les tronçons **TMB18\_Di** (574'680, 82'995 / 573'698, 82'575) et **TMB20\_Di** (573'515, 82'470 / 571'997, 81'997) : le chemin est bien conservé et présente une pente comprise entre 6 et 15°. Le secteur **TMB19\_Di** (fig. 25) (573'698, 82'575 / 573'515, 82'470), intercalé entre **TMB18\_Di** et **TMB20\_Di**, a une structure différente (substratum rocheux, terre et couverture détritique à granulométrie fine) : son état de conservation est assez bon, mais le passage est exposé à cause de la pente importante du versant.

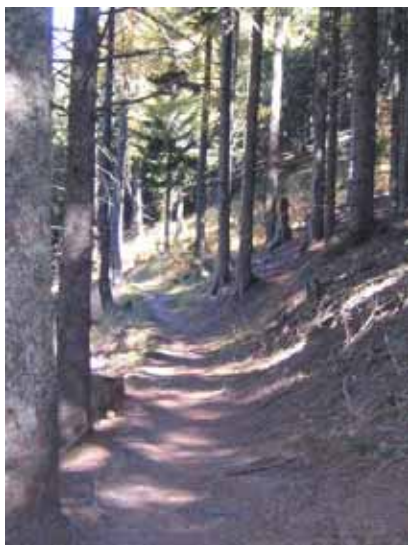
**Figure 24 :** Sentier large et en bon état dans le tronçon *TMB07\_Di*.

Situés en forêt, **TMB06\_Di**, **TMB07\_Di** et **TMB09\_Di** sont des secteurs ne comportant aucune difficulté technique majeure (sentier large, pente moyenne). Ils sont répertoriés dans la catégorie **peu difficile**.

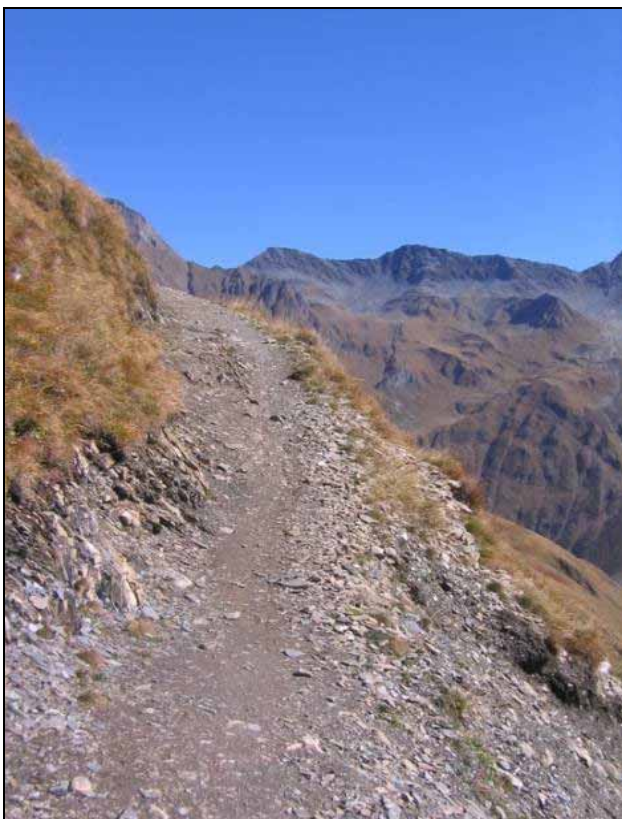
Figure 25 : Secteur TMB19\_Di, assez difficile.

néanmoins une structure légèrement différente. Relativement escarpé, ce tronçon est classé **assez difficile**.

Les différents tronçons étudiés sont relativement similaires du point de vue de leur difficulté, la plupart d'entre eux étant en effet faciles ou peu difficiles. Seuls deux secteurs présentent une exposition plus importante, TMB08\_Di (difficile) et TMB19\_Di (assez difficile). Ces passages ne comportent cependant pas une difficulté trop importante car le sentier est très large, en assez bon état, voire même équipé de chaînes (TMB08\_Di). Le parcours du Tour du Mont-Blanc est ainsi praticable pour des piétons assez peu expérimentés, car il se déroule sur des tronçons larges où les parties les plus problématiques sont aménagées.

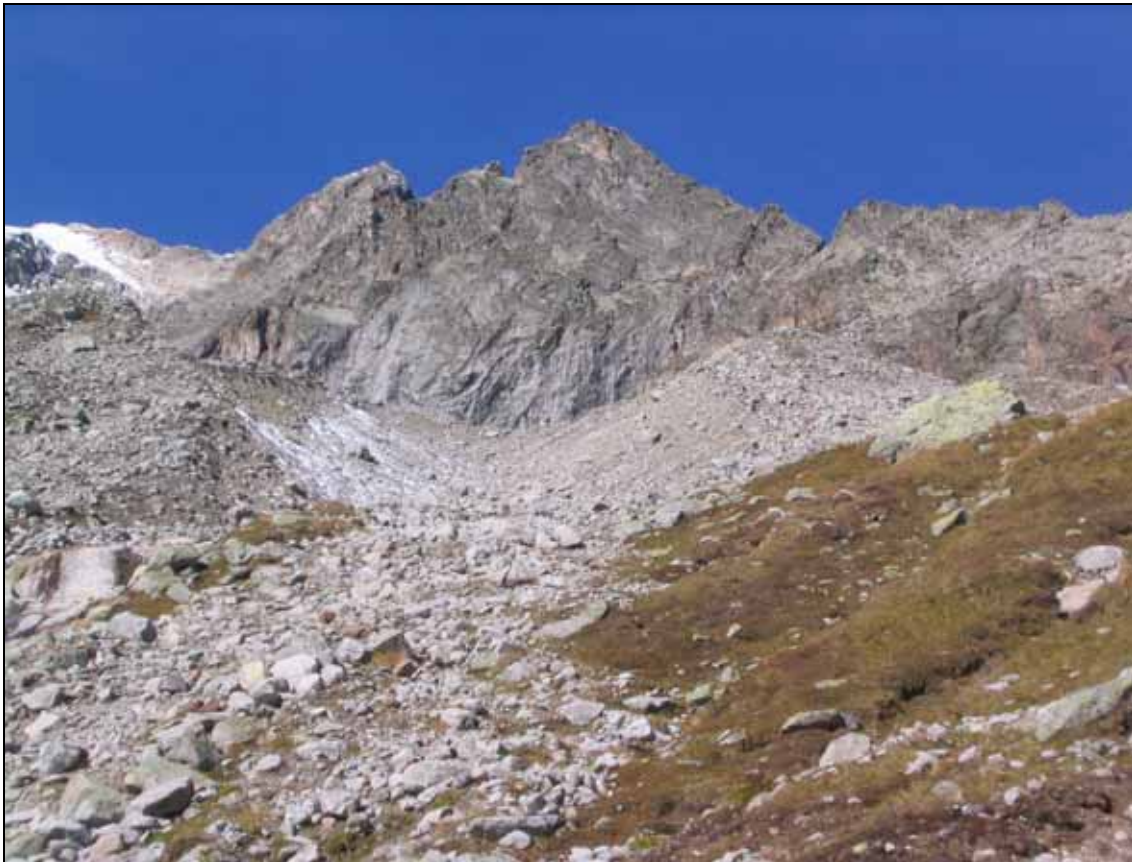
**Figure 27** : *Importante échancrure dans le bastion morainique du glacier du Dolent suite à l'événement de 1990.*

Les processus fluviaux affectant le sentier pédestre du bivouac du Dolent sont marqués par un événement exceptionnel d'une dizaine d'heures qui s'est déroulé le 10 juillet 1990. 30 à 40'000 m<sup>3</sup> de matériaux se sont en effet détachés du bastion morainique du glacier du Dolent, créant une importante cicatrice d'érosion dans la moraine d'une profondeur maximale de 15 m (ROUILLER, 1997 ; LUGON et MONBARON, 1998).

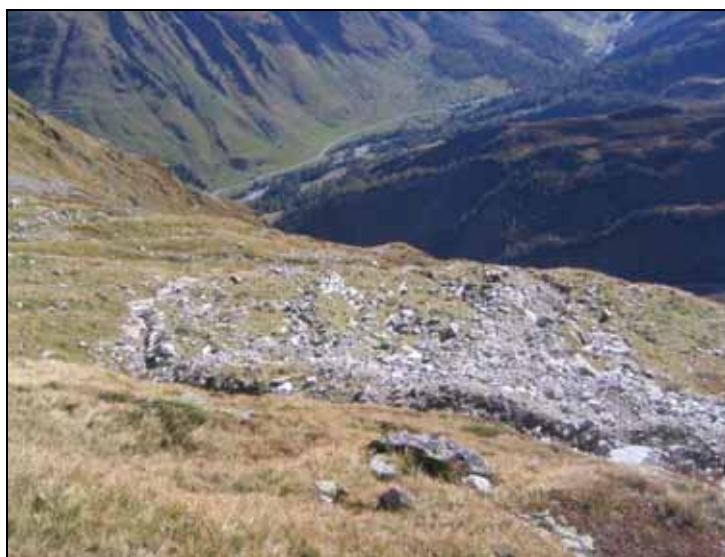
La **lave torrentielle** résultante a emprunté un ancien chenal d'écoulement qui évacuait les eaux de la partie gauche du glacier. Lorsque la pente le permettait, elle a abandonné le long de ce chenal des petits dépôts de levée, élément morphologique caractéristique des laves torrentielles.

**Figure 28** : Dépôts de levée le long du chenal d'écoulement de la lave torrentielle du 10 juillet 1990.

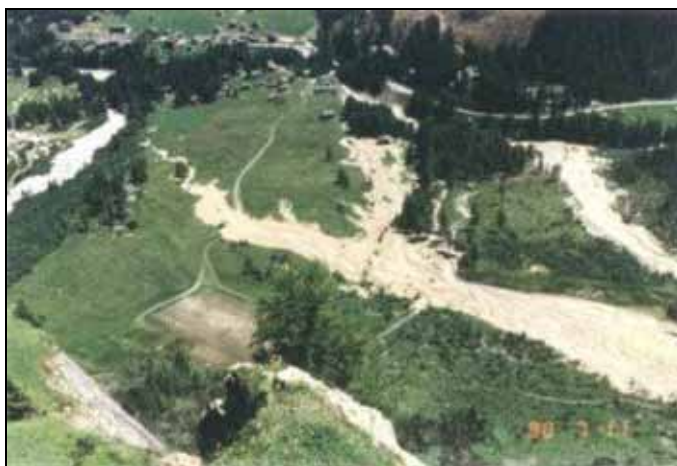
Les matériaux se sont finalement déposés dans la partie inférieure de la Combe des Fonds, sur le cône de déjection de la Reuse de l'A Neuve, où plusieurs dommages ont été constatés, et enfin dans la Dranse.

**Figure 29** : Extension de la lave torrentielle du 10 juillet 1990 vue depuis le sentier d'accès au bivouac du Dolent (photo : ROUILLER, 1997).

Les dégâts occasionnés par cette lave torrentielle ont été relativement faibles au vu de l'intensité de l'événement : un seul chalet a été endommagé et plusieurs prés ainsi que deux routes agricoles ont été recouverts de matériaux.

Les trois secteurs suivants, **DOL02\_Da**, **DOL03\_Da** et **DOL04\_Da** sont situés dans la région de l'A Neuve, sur le cône de déjection de la Reuse de l'A Neuve. Cette zone ne présente, *a priori*, aucun danger particulier. C'est ainsi que les secteurs DOL02\_Da et DOL04\_Da ont été figurés en **jaune**. Le secteur DOL03\_Da, auquel la couleur rouge a été attribuée, présente par contre un danger **élevé**, la lave torrentielle de 1990<sup>79</sup> ayant en effet déposé une partie de ses matériaux dans ce secteur (figure 29 et 46).

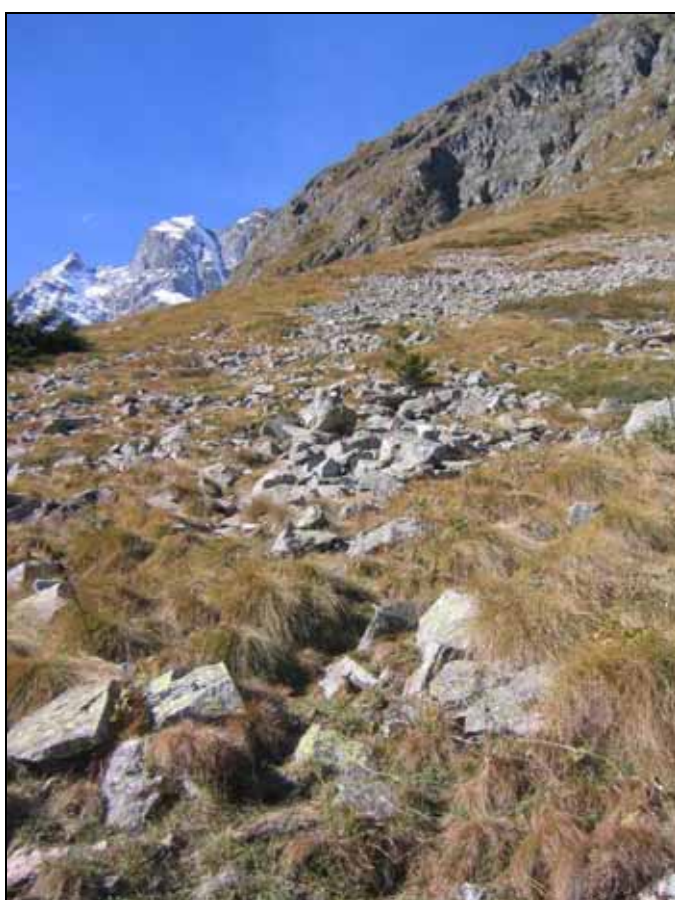
**Figure 30 :** *Cône d'éboulis partiellement couvert dans la région de Sur la Lys.*

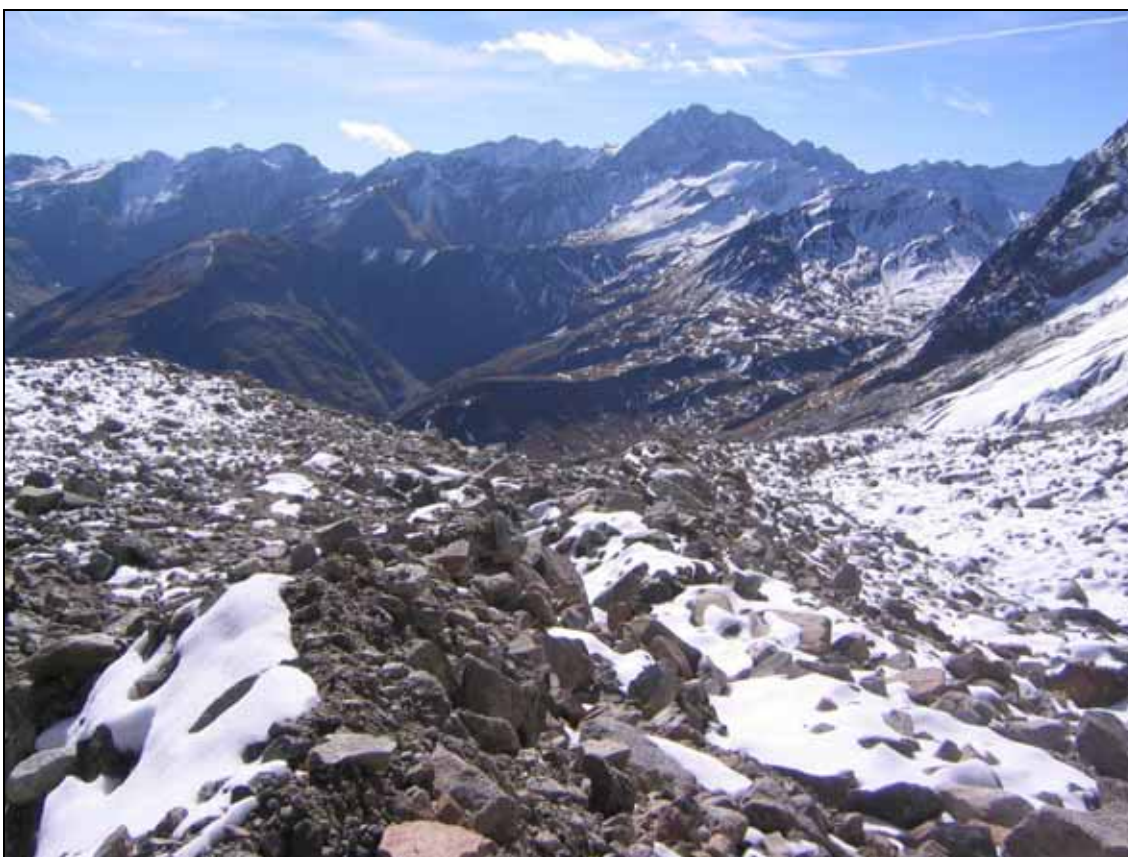
**Figure 31** : Rides en forme d'arcs constituées de blocs anguleux à la surface du replat morainique.

Les formes glaciaires ont déjà été passablement évoquées avec l'événement exceptionnel de 1990 qui a vu 30 à 40'000 m<sup>3</sup> de matériaux se détacher de la moraine. Ce bastion morainique, qui marque l'extension maximale du glacier du Dolent au cours du Petit Age Glaciaire, est libre de glace depuis au moins 100 ans (LUGON et MONBARON, 1998). A la surface du replat morainique, la présence à quelques mètres de distance de deux rides en forme d'arcs de 1 à 2 m de hauteur, constituées de blocs anguleux, témoignent des fluctuations du front du glacier au cours du XX<sup>ème</sup> siècle.

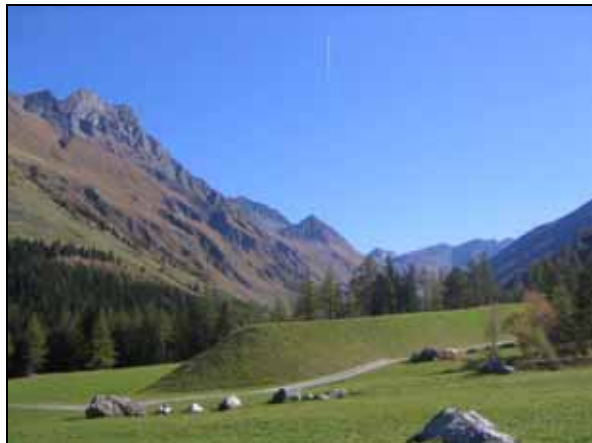
De multiples digues paravalanches ont été édifiées dans la partie finale de la Combe des Fonds afin de protéger le hameau de l'A Neuve. Ces formes anthropiques ont pour but de canaliser les grandes avalanches descendant du glacier du Dolent, et pourraient même dévier une lave torrentielle similaire à celle du 10 juillet 1990.

**Figure 32** : *Digue paravalanche à l'A Neuve.*

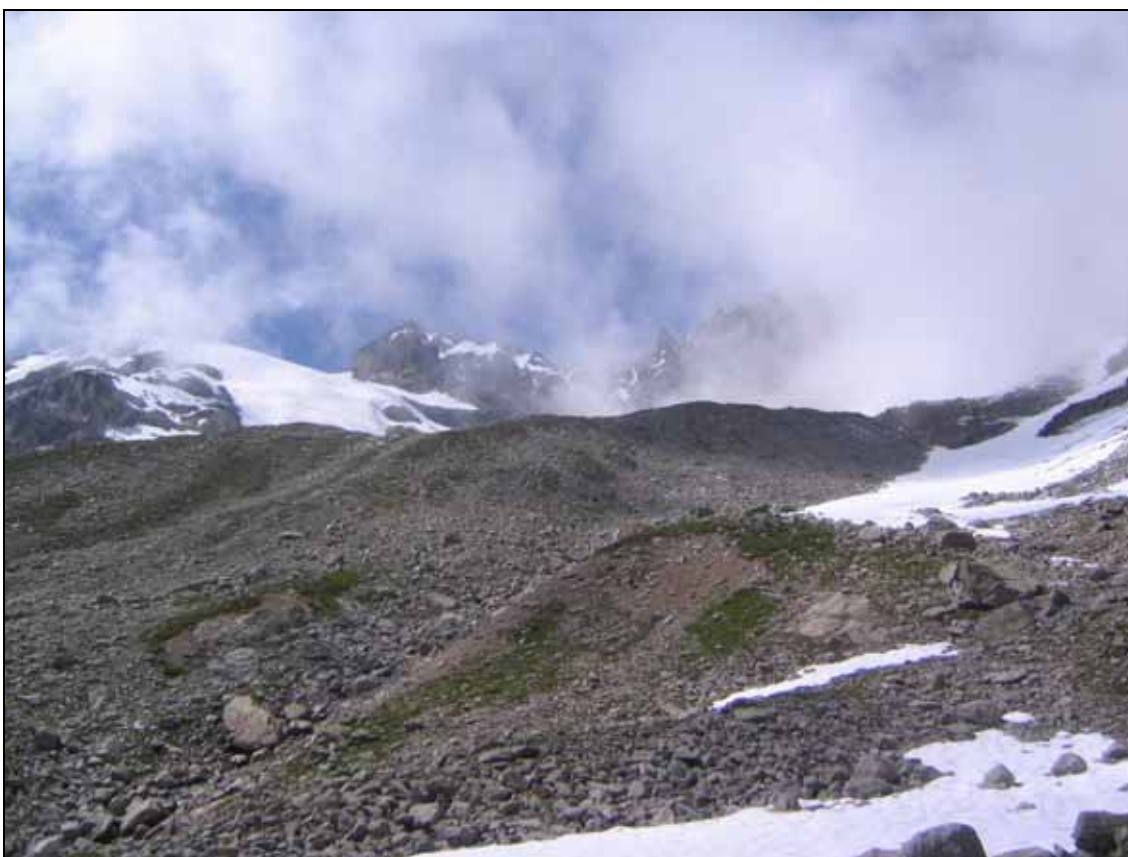
**Figure 33** : Bastion morainique du glacier de l'A Neuve (570'900 / 88'600).

Les moraines édifiées par le glacier de l'A Neuve, dont la situation topographique et la géométrie sont très semblables à la moraine du glacier du Dolent, peuvent aussi alimenter des laves torrentielles (LUGON et MONBARON, 1998). Plusieurs échancrures dans le bastion morainique situé au pied des Pointes des Essettes (570'900 / 88'600) sont observables et témoignent d'anciens événements comparables à celui de 1990 au Dolent.

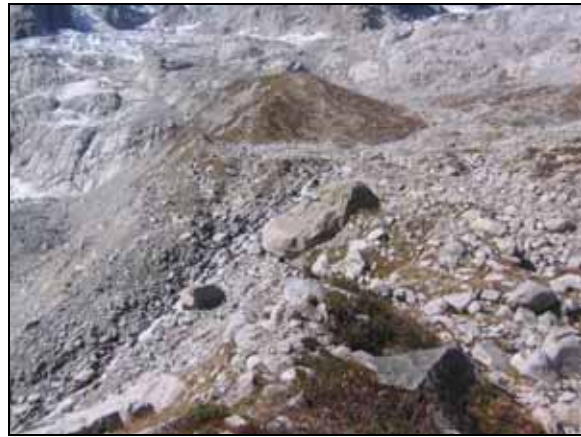
**Figure 34 :** *Erosion de la moraine par la Reuse de l'Amône.*

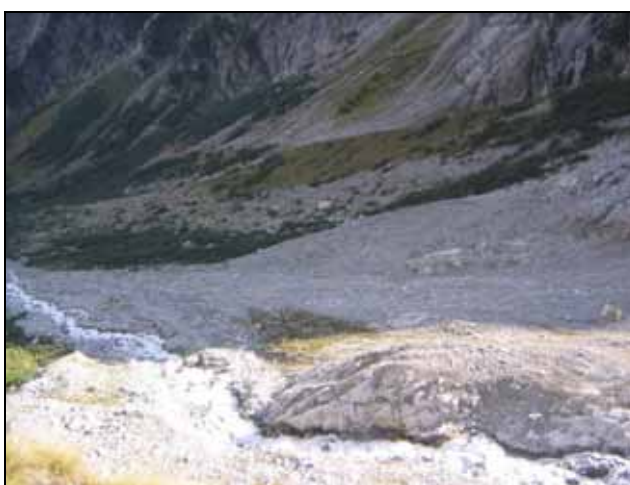
Les moraines marquant l'extension maximale du glacier de l'A Neuve au cours du Petit Age Glaciaire sont généralement bien conservées. Les deux avancées principales qui ont eu lieu durant cette période sont également bien distinguables sur le terrain : le vallum le plus externe, donc le plus ancien, est déjà colonisé par la végétation alors que le plus interne, donc le plus récent, datant en effet du XIX<sup>ème</sup> siècle, est encore presque nu.

**Figure 35** : Deux générations de moraines, l'une déjà colonisée par la végétation, l'autre encore très fraîche.

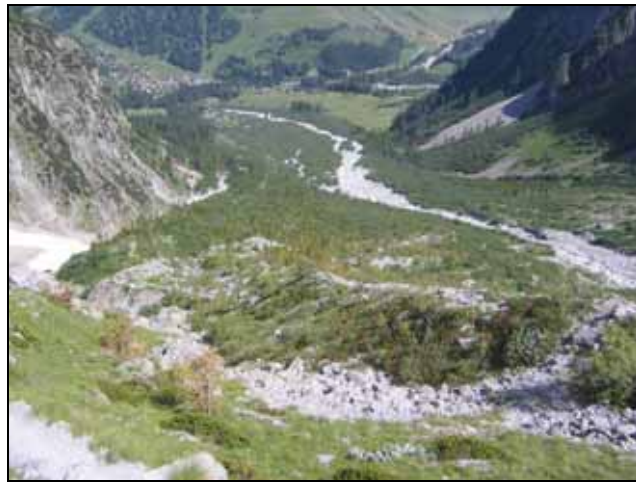
Deux zones d'épandage des matériaux fluvio-glaciaires sont en voie d'accumulation : le premier cône<sup>60</sup>, alimenté par la Reuse de l'A Neuve, est formé de gros blocs de granites issus de moraines remaniées ou éboulées. Cet émissaire glaciaire est le plus menaçant pour le camping de La Fouly, dont la position paraît vraiment risquée.

La seconde zone en voie d'accumulation se situe en amont du point 2093 m. La Reuse de l'Amône y dépose de grandes quantités de matériel meuble, matériel qui pourrait être remobilisé lors d'événements extrêmes.

**Figure 36** : Zone d'épandage des matériaux fluvio-glaciaires. Au premier plan, cordon morainique datant du Petit Age Glaciaire.

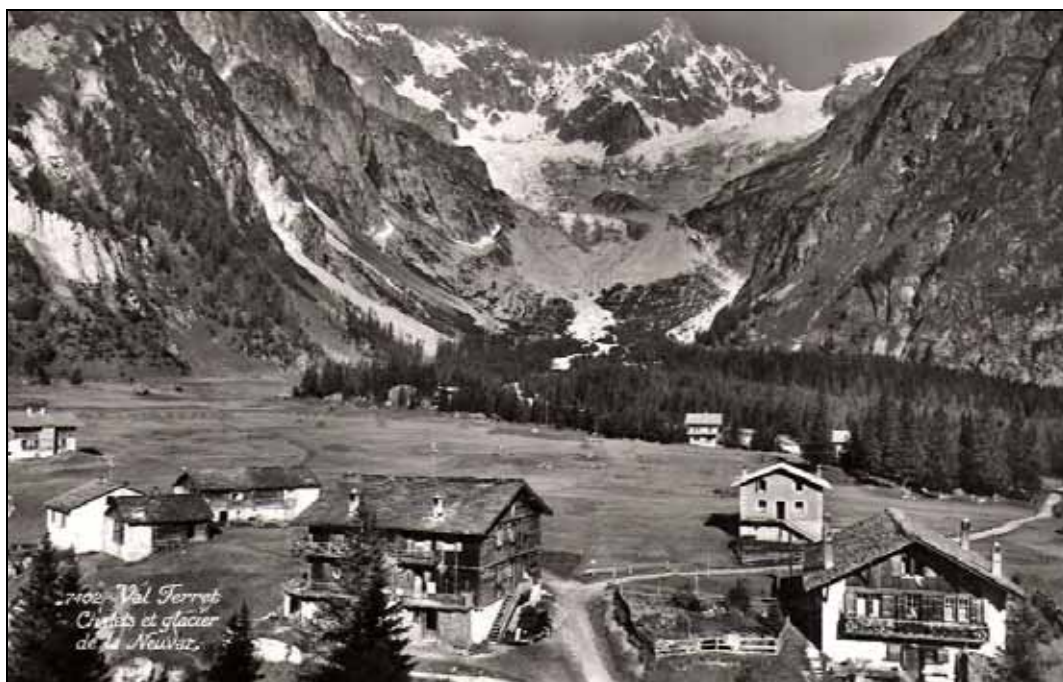
**Figure 37 :** *Hameau de l'A Neuve avant l'avalanche de 1952 : la forêt et les chalets situés au second plan ont été complètement détruits (www.lafouly.net).*

En effet, plusieurs grandes avalanches ont déjà atteint ce hameau. Le 11 janvier 1952, une avalanche de neige et de glace s'est produite (OULIANOFF, 1954). Sa zone de déclenchement se situait sur le glacier de l'A Neuve, dans la pente située sous l'aiguille du Darrey. Cette avalanche a détruit quatre chalets et le déplacement d'air qu'elle a provoqué a partiellement emporté la forêt du Désert. Plus récemment, en 1999, une avalanche dont la zone de déclenchement correspond à celle de 1952 a emporté cinq autres chalets.

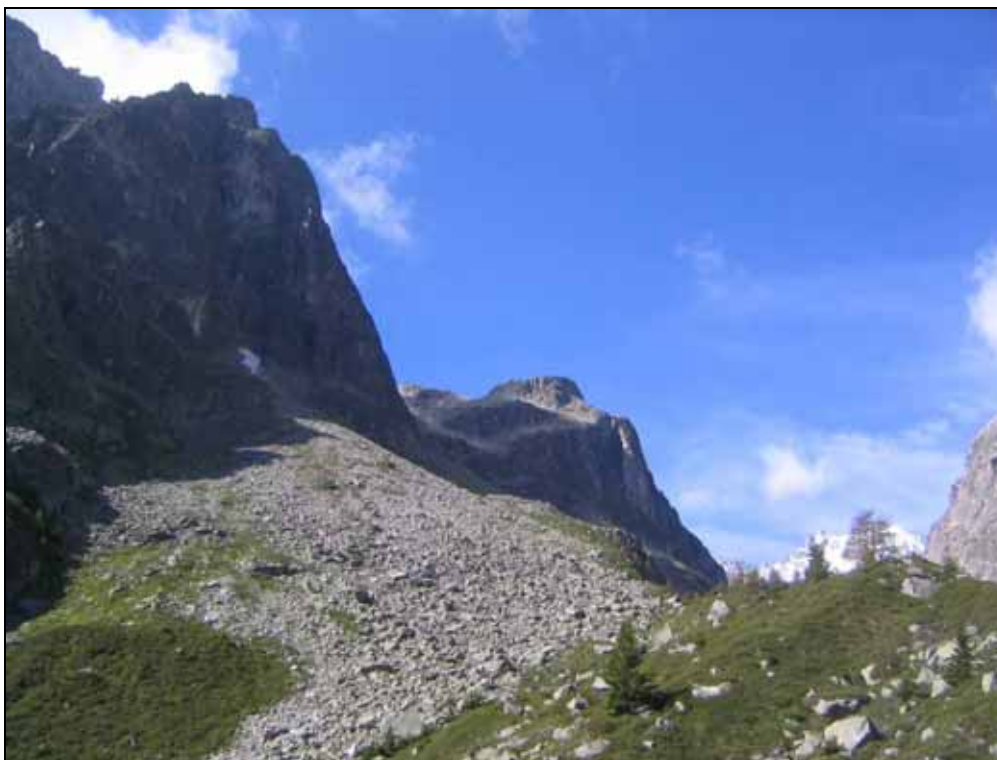
Les processus gravitaires présentent une activité particulièrement marquée dans la région de Plan Monnay (572'000 / 92'500) et de La Gare (571'800 / 92'100). Des accumulations importantes formées de blocs de granites du Mont-Blanc s'éboulent des escarpements cristallins du Petit Clocher des Planereuses (2699 m). Situés au pied de parois verticales présentant une forte fracturation, ces éboulis forment des cônes très bien délimités. Localement, ils prennent également un aspect d'éboulement comme dans la région de Plan Monnay (572'000 / 92'500), où le cône s'enrichit en blocs dont le diamètre est assez impressionnant.

**Figure 38** : Cône d'éboulis au pied du Petit Clocher des Planereuses.

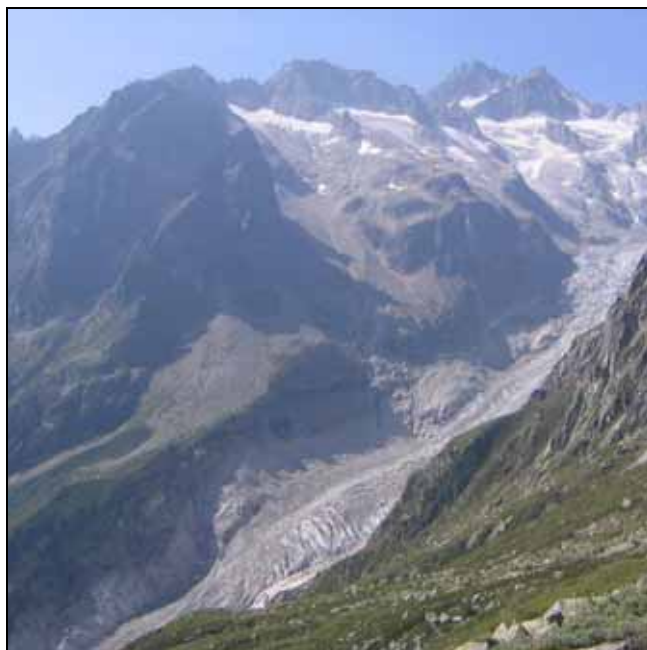
Durant le Petit Age Glaciaire, le petit glacier de l'Evole s'est fortement avancé, mais ne s'est pas connecté au glacier de Saleina. Il a néanmoins déposé d'imposantes constructions morainiques latéro-frontales au pied de la face W des Clochers des Planereuses. Ce glacier a subi une importante régression depuis 1850 et seul un lambeau de glacier subsiste au pied de la face N des Pointes des Planereuses. Des restes de glacier (glace morte) enfouis à faible profondeur sont néanmoins préservés sous une couverture de blocs de taille importante (571'700 / 91'700) correspondant à de la moraine d'ablation. Cette zone est d'ailleurs assez sensible car elle se trouve sur un versant très escarpé et est ainsi susceptible de fournir une quantité importante de sédiments meubles à des laves torrentielles (LUGON et al., 2000).

**Figure 39** : Au centre, vue générale sur le glacier de l'Evole et les accumulations morainiques qu'il a édifiées.

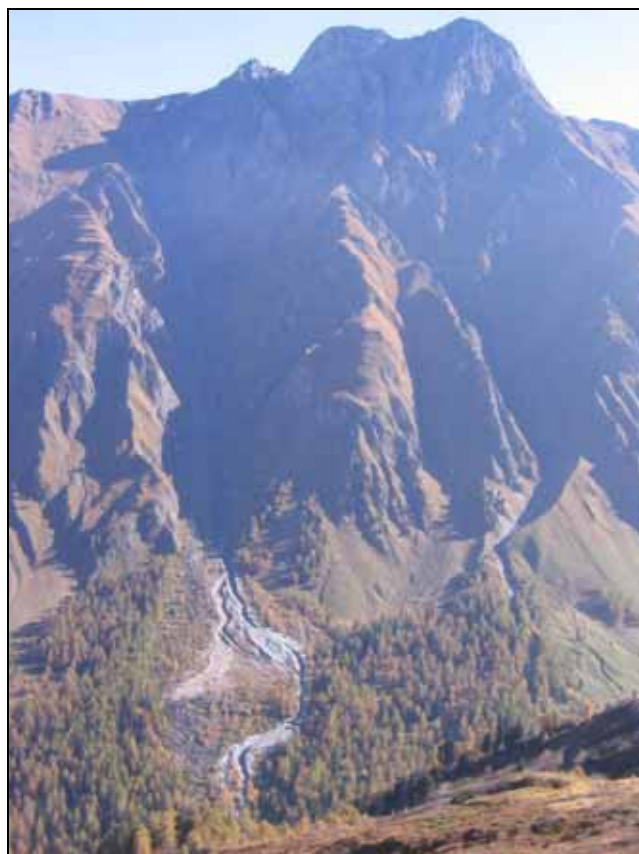
**Figure 40** : Bassin de réception, chenal d'écoulement et cône actif du torrent de Ferret. Sur la rive droite du torrent, des dépôts liés à un éboulement historique sont encore visibles.

Les torrents de la rive droite du Val Ferret drainent de vastes cirques d'érosion ouverts dans les calcschistes feuilletés des unités de Ferret et du Roignais-Versoyen (BURRI et MARRO, 1993). Cette importante succession stratigraphique de séries schisteuses favorise naturellement les processus gravitaires et fluviales (THELER, 2003), qui ont peu à peu rempli le fond des vallées d'éboulements, de masses glissées ou de cônes de déjection après le retrait des glaciers. Les eaux des torrents à écoulement permanent ou temporaire ont déposé leurs alluvions sous la forme de cônes lorsque la déclivité des versants diminuait (THELER, 2003). Lors de crues orageuses, le déclenchement de laves torrentielles est presque inévitable<sup>61</sup>, ce qui permet aux cônes de déjection de poursuivre leur édification au détriment des routes et des ponts emportés presque chaque année.

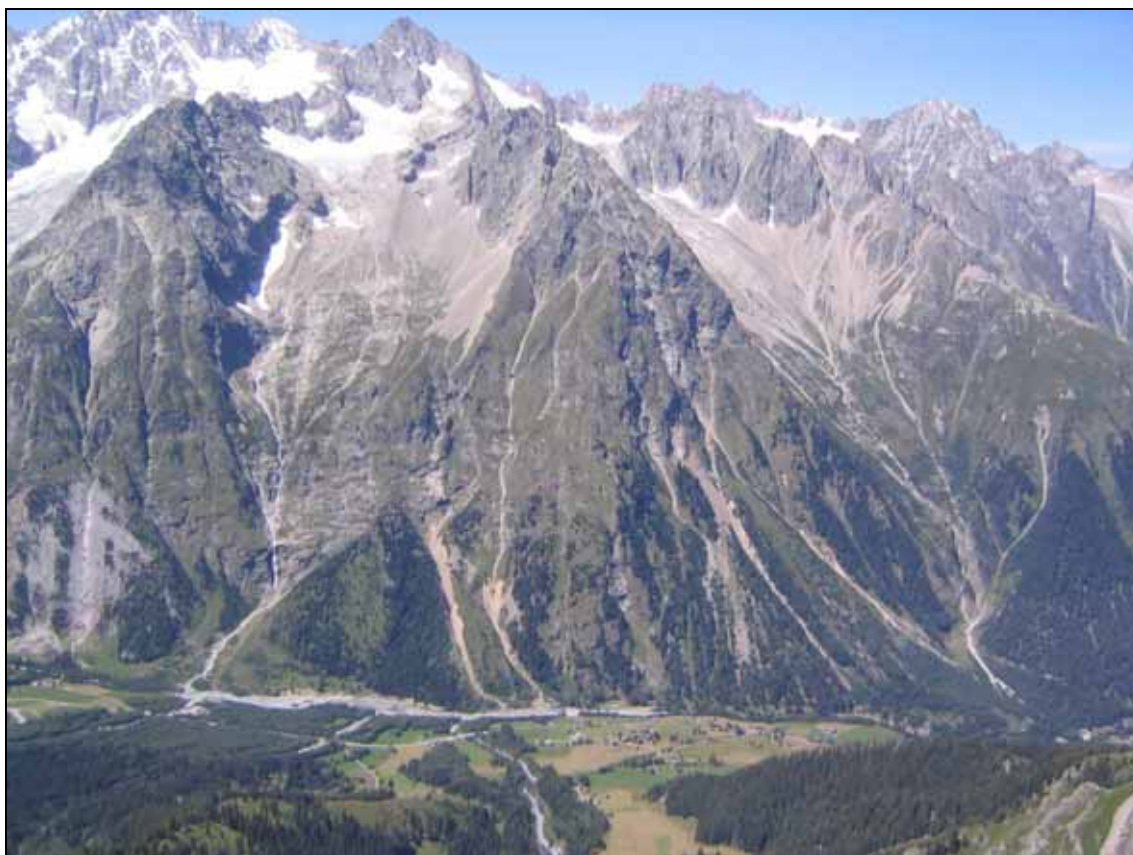
**Figure 41** : Vue depuis le Basset (2765 m) sur les cônes mixtes situés sur la rive gauche de la Dranse entre Branche et l'Amône.

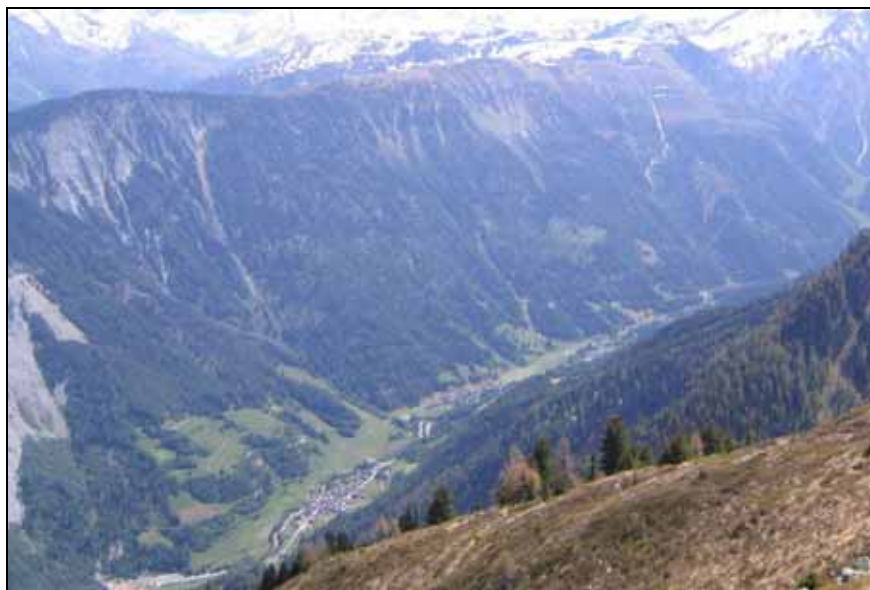
**Figure 42** : Vue sur les tassements actifs d'Issert et des Arlaches, sur la rive droite du Val Ferret.

Les glaciers ont tendance à éroder les vallées en forme d'auge avec un fond large, des versants raides et un profil de versants concave à la base et convexe vers le haut (SCHOENEICH, 2005). Après le retrait des glaciers, de tels versants, déséquilibrés par une pente trop abrupte, deviennent très instables. Ils doivent trouver un nouvel équilibre et réagissent alors de deux façons (THELER, 2003) : rapidement, lors de grands éboulements, ou très lentement, en s'affaissant sous leur propre poids sous la forme de grands glissements rocheux avec comme trace visible dans le paysage une modification du profil du versant. Les mouvements de terrain résultent (OFAT, OFEE et OFEFP, 1997b) donc d'un changement de l'équilibre des forces dans le versant (rapport entre les forces résistantes et les forces motrices).

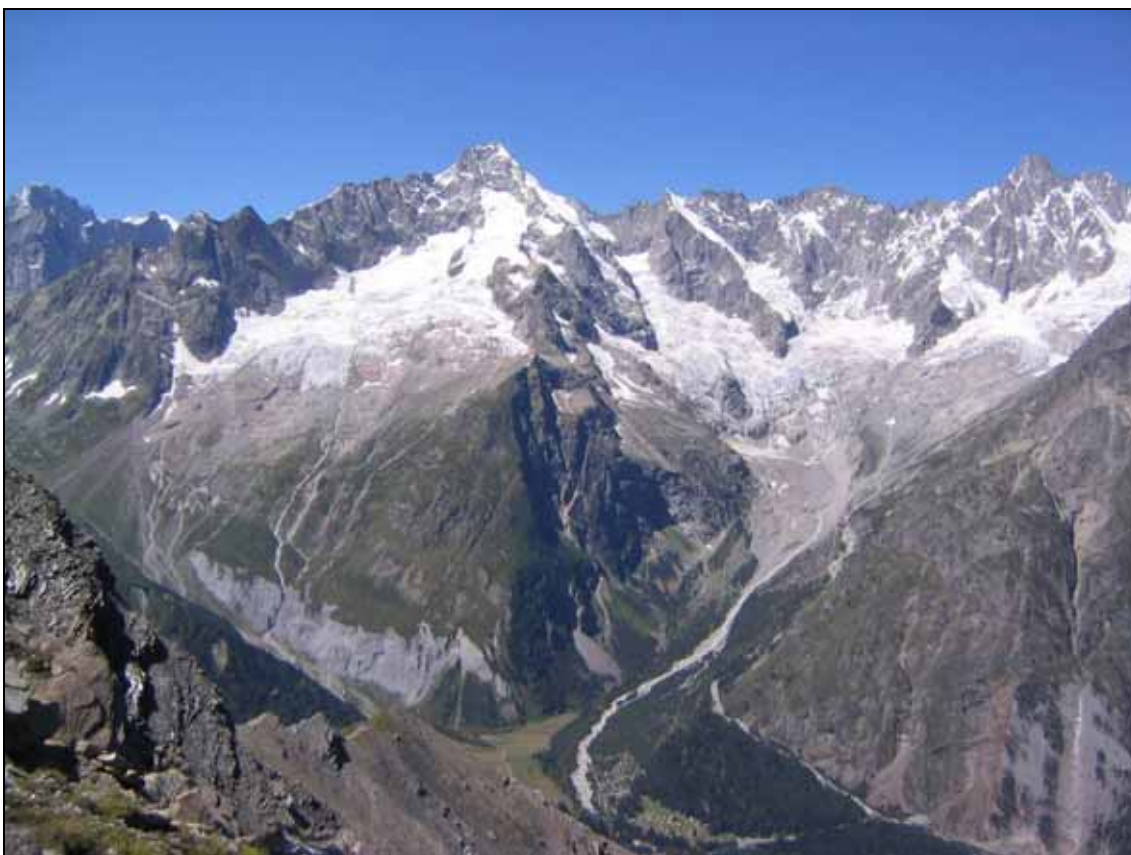
**Figure 43 :** *Glacier du Dolent et vallon de l'A Neuve avec les dépôts fluvio-glaciaires sur lesquels se situe le camping de La Fouly au premier plan.*
