Itinéraires pédestres et dynamiques géomorphologiques :  
le cas du Val Ferret (VS)

Candide Gabioud

Maîtrise universitaire ès sciences en géographie | février- 2008

Institut de géographie, Université de Lausanne | [www.unil.ch/igul](http://www.unil.ch/igul)

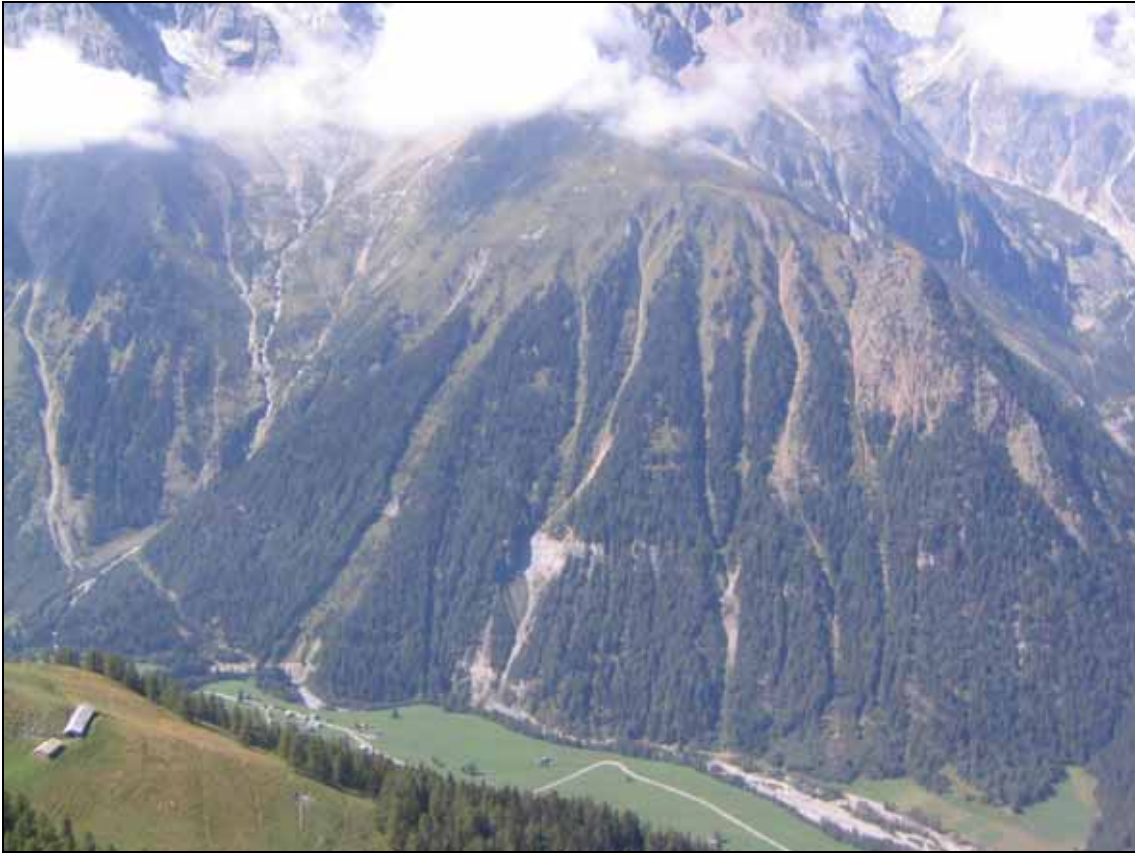
**Figure 44** : Couloirs d'avalanche dans la forêt des Planereuses.

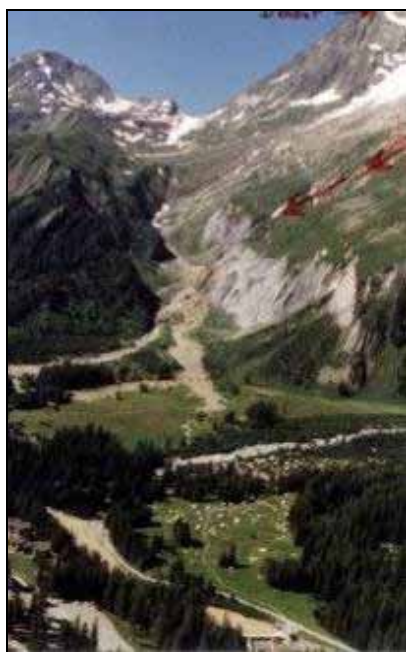
**Figure 46** : Extension de la lave torrentielle de 1990 avec, au premier plan, le camping de La Fouly, vue depuis le Val Ferret, (ROUILLER 1997).

Les trois secteurs suivants, **DOL02\_Da**, **DOL03\_Da** et **DOL04\_Da** sont situés dans la région de l'A Neuve, sur le cône de déjection de la Reuse de l'A Neuve. Cette zone ne présente, *a priori*, aucun danger particulier. C'est ainsi que les secteurs DOL02\_Da et DOL04\_Da ont été figurés en **jaune**. Le secteur DOL03\_Da, auquel la couleur rouge a été attribuée, présente par contre un danger **élevé**, la lave torrentielle de 1990<sup>79</sup> ayant en effet déposé une partie de ses matériaux dans ce secteur (figure 29 et 46).

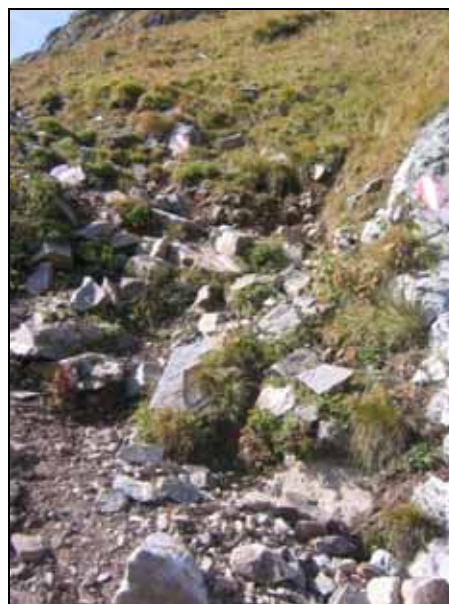
**Figure 47** : Blocs de petite taille éboulés durant l'été 2007 dans le secteur DOL07\_Da.

<sup>80</sup> Les chutes de pierres et de blocs sont caractérisées par la chute sporadique de blocs plus ou moins isolés (pierre :  $\varnothing < 50$  cm ; bloc :  $\varnothing > 50$  cm) . Ce processus caractérise donc la désagrégation continue d'une paroi rocheuse (OFAT, OFEE et OFEFP, 1997b).

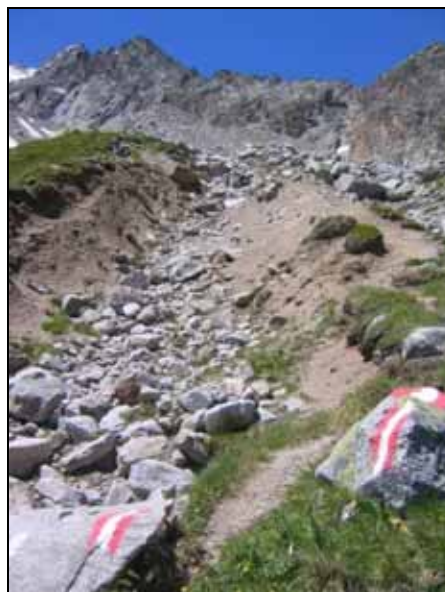
En raison de l'importante masse de matériel morainique à disposition, le déclenchement au cours de la période estivale d'un événement comparable à celui de 1990, aux proportions non prévisibles, reste possible. L'intensité forte d'un tel phénomène nécessite de considérer ce tronçon comme présentant un danger **élevé**, donc en zone rouge.

**Figure 48** : Le chenal d'écoulement de la lave torrentielle de 1990 est situé à proximité immédiate du chemin du bivouac du Dolent dans le secteur DOL08\_Da.

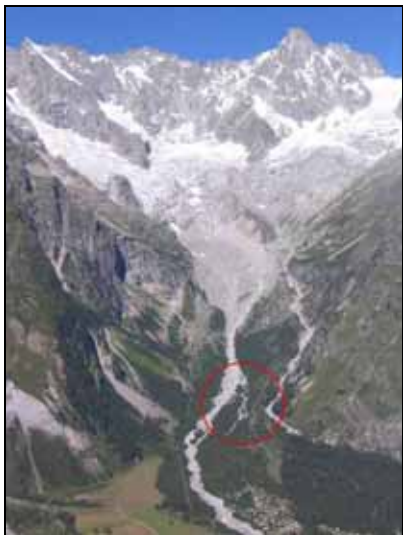
**Figure 49 :** Les traces de la lave torrentielle de 1997 sont encore visibles : elle a presque atteint le sentier de la cabane de l'A Neuve dans le secteur ANE02\_Da, ainsi que le camping de La Fouly.

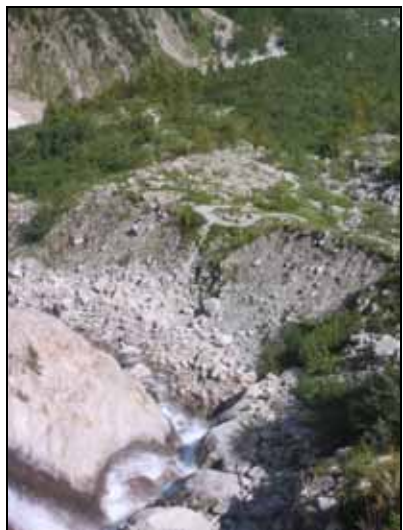
**Figure 50 :** Ravinement par la Reuse de l'Amône de la moraine dans le secteur ANE04\_Da.

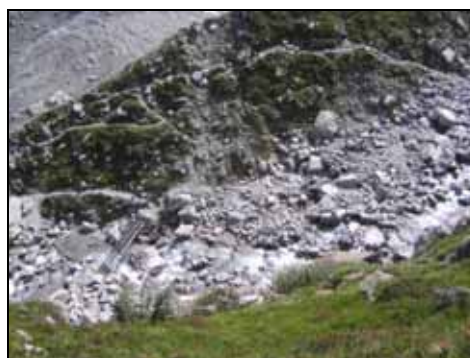
**Figure 51** : Pont sur la Reuse de l'Amône dans le secteur ANE06\_Da.

Le tronçon **ANE06\_Da** traverse la Reuse de l'Amône entre deux moraines du glacier de l'A Neuve d'âge différent. Encaissée entre ces deux formes d'accumulation glaciaire, ce torrent peut charrier de grandes quantités de matériaux : les levées formées de chaque côté du chenal d'écoulement sont relativement fraîches, comprennent des blocs de grande taille et témoignent d'événements d'intensité forte. Cette zone comporte ainsi un danger **élevé**.

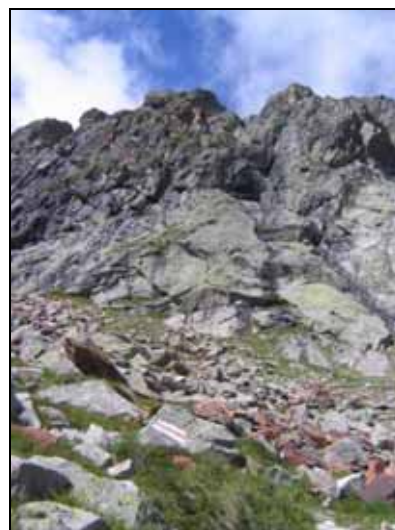
**Figure 52** : Tronçon ANE08\_Da au pied d'imposants escarpements rocheux.

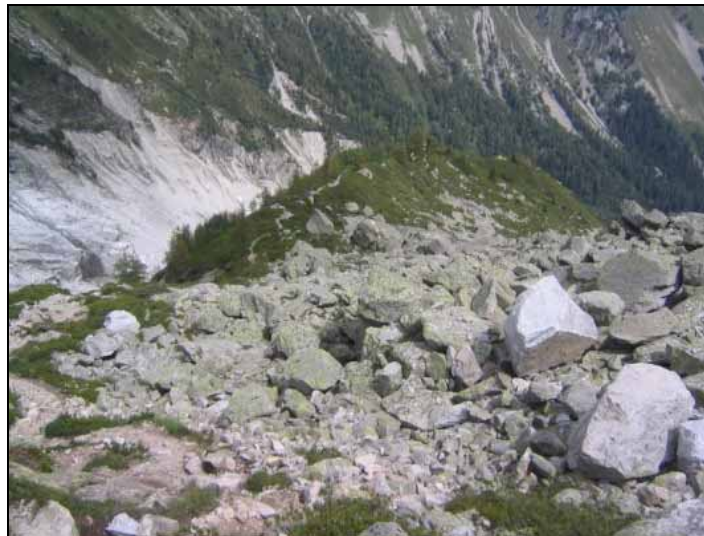
**Figure 53** : Blocs de granites s'étant arrêtés à proximité du sentier de la cabane de Saleina dans la région de Plan Monnay.

Les secteurs **SAL04\_Da** et **SAL06\_Da** présentent un danger **élevé**. Le sentier chemine en effet à travers des cônes d'éboulis bien délimités, formés de blocs de taille imposante s'ébouyant du Petit (2699 m) et du Grand (2806 m) Clocher des Planereuses. Un éboulement avec des blocs de plusieurs m<sup>3</sup> en septembre 2006 (fig. 53) a d'ailleurs atteint le sentier dans le tronçon SAL04\_Da. L'intensité, forte, et la probabilité d'occurrence, relativement élevée, nécessitent donc de classer ces deux secteurs en rouge.

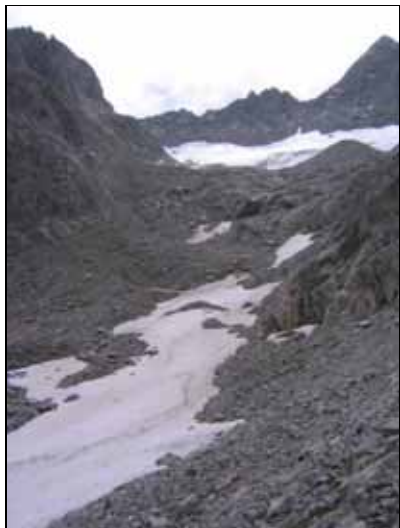
Le dernier secteur, **SAL07\_Da**, chemine à travers des matériaux déposés par le glacier de l'Evole. Située entre 2350 et 2800 m, cette accumulation morainique se trouve sur un versant escarpé et est ainsi susceptible de fournir une quantité importante de sédiments meubles à des laves torrentielles (LUGON et al., 2000). Le sentier n'est pas directement concerné par le passage d'une lave torrentielle sur son tracé, mais il se situe dans la zone potentielle de départ de celles-ci. Des phénomènes d'instabilité pourraient en effet se produire dans cette zone particulièrement sensible à l'augmentation des températures, notamment vers 2600 m, où la présence de glace morte a été relevée. Aucun événement connu ne s'étant produit dans cette zone, le danger est défini comme **moyen**.

**Figure 54 :** *Névé recouvrant de la glace morte. A l'arrière, les restes du glacier de l'Evole.*

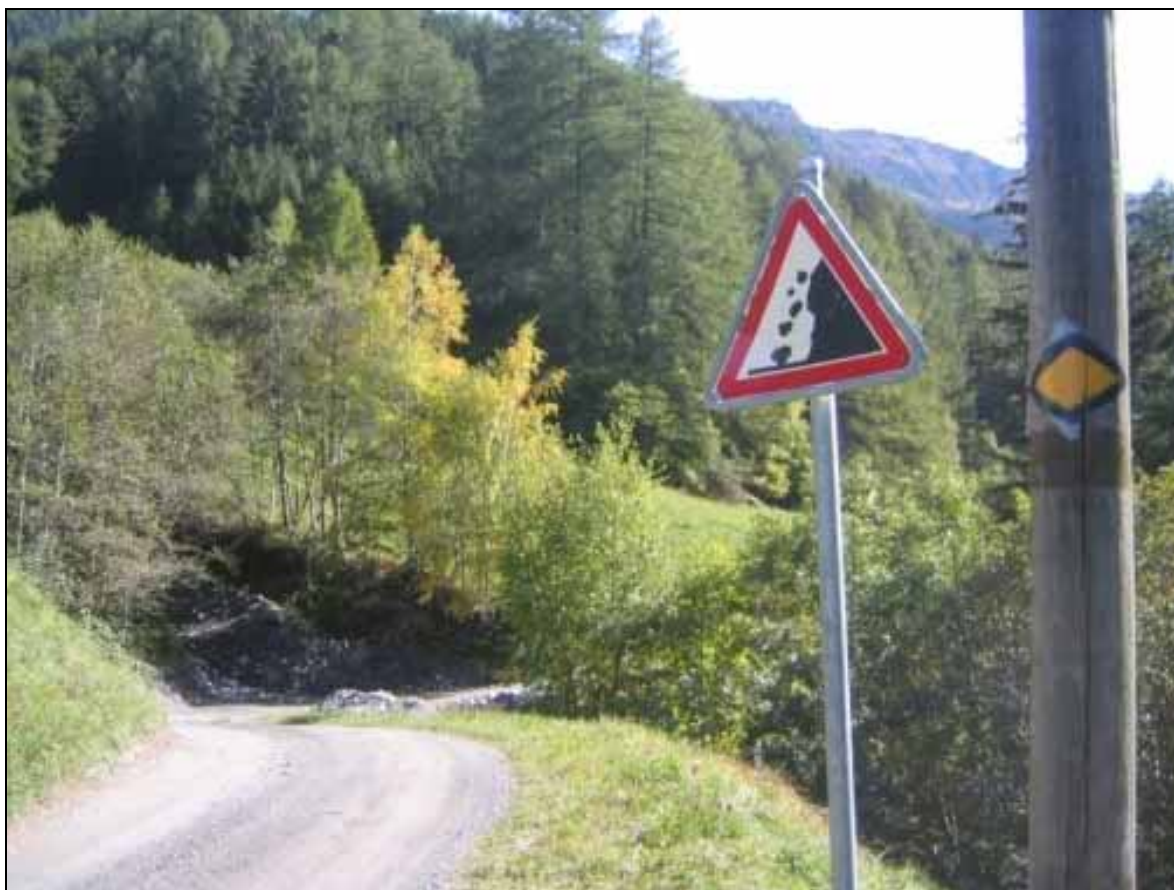
**Figure 55** : Torrent de la Couste, secteurs TMB02\_Da et TMB03\_Da. Un panneau indique aux randonneurs un danger de chutes de pierres !

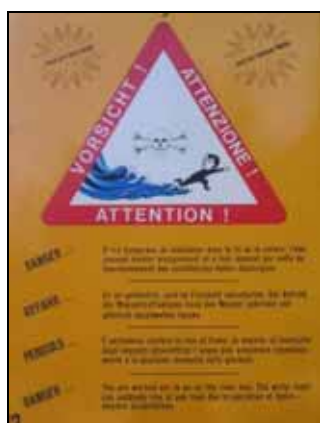
**TMB05\_Da**, **TMB12\_Da**, **TMB20\_Da** et **TMB22\_Da** présentent tous un danger semblable, induit par les installations hydro-électriques captant l'eau des émissaires glaciaires, respectivement de La Reuse de Saleina, du torrent des Planereuses, du torrent du Treutse Bô et de la Reuse de l'Amône. De part et d'autre de ces cours d'eau, il existe des panneaux (fig. 56) qui exposent le danger potentiel résultant de l'augmentation soudaine des débits : « *il est **dangereux** de stationner dans le lit de la rivière, l'eau pouvant monter brusquement et à tout moment par suite du fonctionnement des installations hydro-électriques* ».

**Figure 56** : Panneau indiquant le danger lié aux brusques lâchers d'eau des installations hydro-électriques.

Le balisage de tous les processus géomorphologiques affectant cet itinéraire devrait ainsi être entrepris. Plusieurs secteurs, comme TMB03 (fig. 55 et 70), TMB05 (fig. 56, 57 et 71), TMB12 et TMB22, signalent déjà certains dangers. De nouveaux signaux de danger devraient donc être placés avant la zone risquée, afin d'inciter les randonneurs à respecter un certain comportement. Ces signaux ont ainsi un caractère de recommandation et peuvent être utilisés sans autorisation administrative (OFROU, 2007).

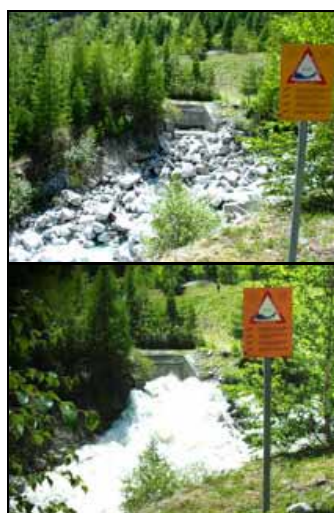
**Figure 57** : Situation avant et lors d'un lâcher d'eau à la prise d'eau de Saleina ([www.emosson.ch](http://www.emosson.ch)).

L'augmentation brutale du débit dans les cours d'eau survient suite à l'ouverture des vannes ou lors des purges des prises d'eau (fig. 57). Alors que les installations sont purgées une à deux fois par année manuellement dans les torrents des Planereuses et du Treutse Bô, la prise de Saleina est purgée automatiquement avec des fréquences variables, mais qui se concentrent en été (THELER, 2003).

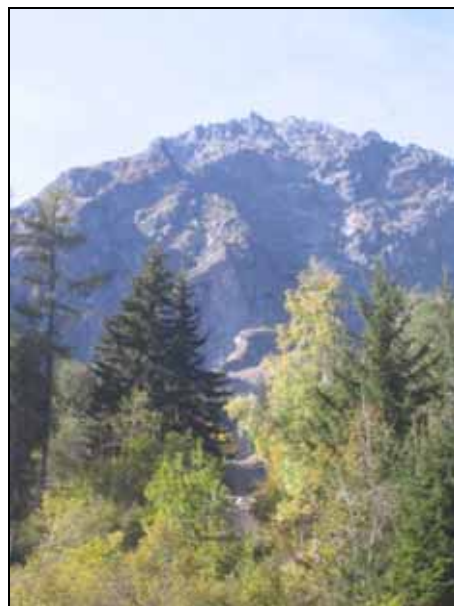
**Figure 58** : Face E très escarpée du Treutse Bô.

Les processus gravitaires, particulièrement actifs dans ce versant instable, peuvent se produire de façon rapide et brutale. Un volume important de roche s'est détaché en 2003<sup>81</sup> du versant et s'est fragmenté plus ou moins intensément. Lors de cet éboulement, des blocs de plusieurs m<sup>3</sup> ont atteint le chemin du TMB sur une distance d'environ 500 m. Un tel événement, d'intensité forte, mais pour lequel il n'est pas possible de parler de probabilité d'occurrence (OFAT, OFEE et OFEFP, 1997b), pourrait se répéter car la roche présente un degré de fissuration élevé dans cette zone. Le degré de danger est ainsi **élevé** sur le tronçon TMB16\_Da.

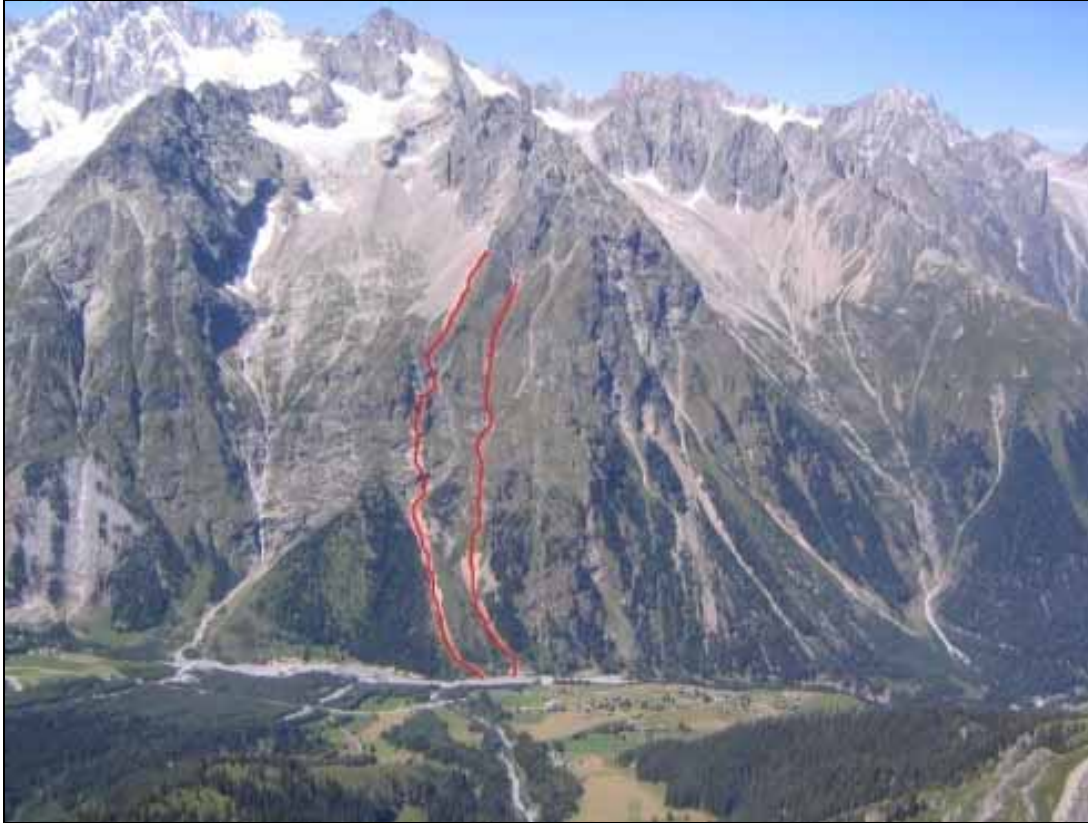
**Figure 59** : Chenaux d'écoulement des laves torrentielles se déclenchant dans la face SSE du Treutse Bô.

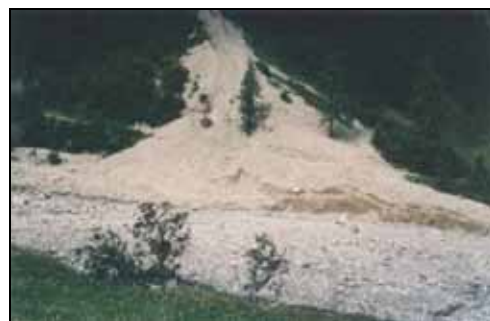
**Figure 60** : Dépôt de matériaux suite à la lave torrentielle du 24 juillet 1996 dans le torrent de la Lui Joret (REY et SAAMELI, 1997).

Le secteur **TMB18\_Da** a été affecté deux fois au cours des années 1990 par des laves torrentielles : le 20 juillet 1992, le chemin a été emporté en deux endroits et le 24 juillet 1996, de grandes quantités de matériaux ont obstrué le chemin (fig. 60). Le nombre d'événement répertoriés est relativement faible en raison principalement du facteur humain<sup>82</sup>. Le déclenchement des laves torrentielles s'effectue à partir de la face SSE du Treutse Bô (2917 m). Une de ces laves torrentielles (à gauche sur la figure 59) transite à travers un cône d'éboulis situé au pied du Treutse Bô et peut ainsi s'alimenter en matériaux meubles facilement mobilisables. La probabilité qu'un événement se produise est moyenne mais la présence potentielle de

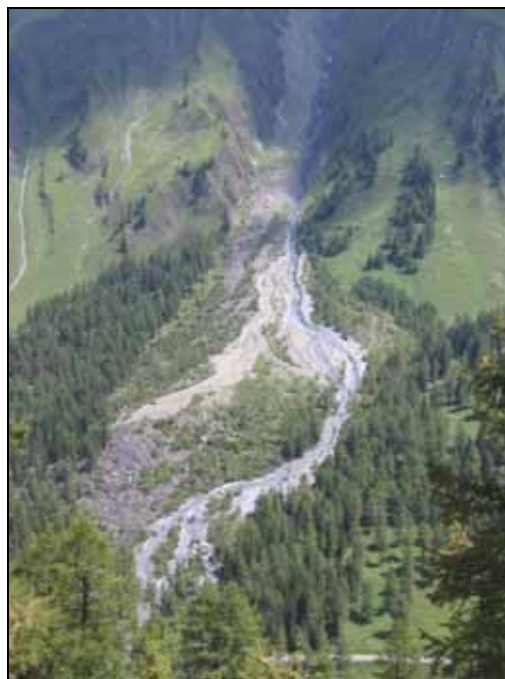
**Figure 61** : Cône de déjection du torrent de Ferret ; d'anciens chenaux de lave torrentielle sont encore visibles.

La zone située en amont du dernier village de la vallée, Ferret, présente également une activité marquée. Pratiquement chaque année, une lave torrentielle obstrue la route ou détruit le pont. Ces laves proviennent de deux torrents différents : les **ravines des Ars ou torrent de Ferret** (fig. 61) et le **torrent des Ars**. A chaque événement, de grandes quantités de matériel obstruent la route et des travaux de remise en état sont bien sûr nécessaires (nouveau pont). Selon le cadastre des événements survenus dans le Val Ferret (REY et SAAMELI, 1997), le pont des Ars a été emporté le 26 septembre 1982, le 24 juillet 1989, le 17 août 1989, le 12 octobre 1990, le 8 août 1991, le 27 juillet 1992 et le 24 juillet 1996, soit la plupart du temps en pleine saison touristique. En 2007, la route a été obstruée le 21 juillet par une lave torrentielle provenant du torrent de Ferret, alors que le pont des Ars a été emporté deux jours plus tard. Le secteur **TMB32\_Da** présente ainsi un danger élevé en raison d'une fréquence et d'une intensité très élevées. Le danger, dans le secteur **TMB31\_Da**, est par contre moyen, cette partie étant partiellement protégée par la forêt de Ferret.

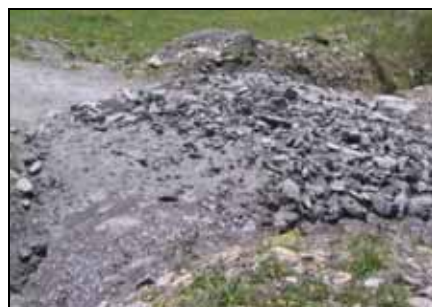
**Figure 62** : Dépôts de laves torrentielles sur la route d'accès à l'alpage des Ars.

Un petit torrent (sans nom sur la carte nationale de la Suisse) peut occasionner des laves torrentielles qui atteignent les chemins d'accès aux alpages des Ars Dessus et de la Peule dans le secteur **TMB34\_Da**. Le 17 mai 2007, un événement s'est produit (fig. 62), obstruant la route d'accès à l'alpage des Ars Dessus, située 30 m en amont de celle menant à l'alpage de la Peule, et qui permet de diminuer sensiblement l'extension de l'épandage. Le danger affectant ce tronçon est ainsi **moyen**.

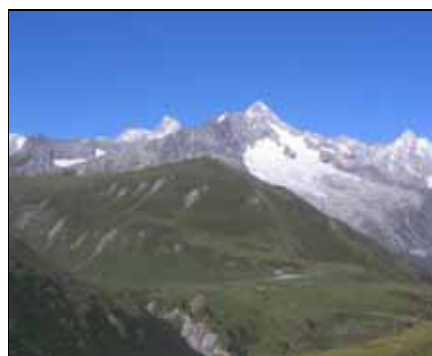
**Figure 63** : Sentier du TMB entre la Peule et le Gd Col Ferret.

Les derniers tronçons<sup>84</sup> présentent des degrés de danger négligeables, résiduels ou faibles. Aucun processus géomorphologique n'affecte particulièrement ces zones : l'exemple du sentier entre l'alpage de la Peule et le Grand Col Ferret illustre bien cette absence de danger. En effet, la majorité des secteurs ne comportent aucun danger, alors qu'il est résiduel dans seulement trois passages.

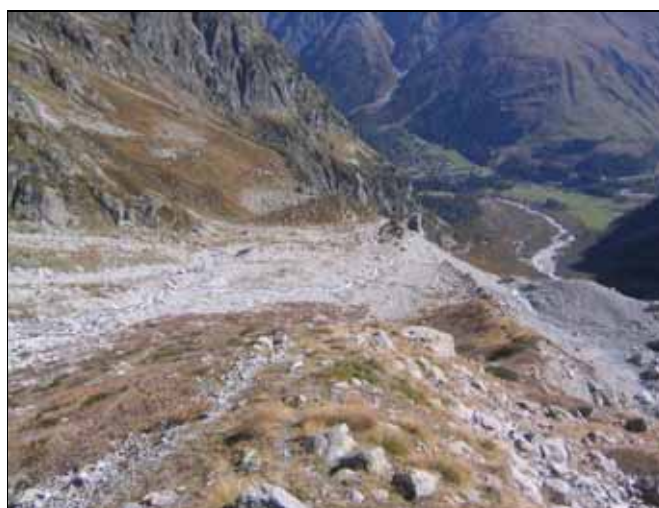
**Figure 64 :** *Vue sur une zone complexe (571'200 / 87'600) où la Reuse de l'Amône a érodé la moraine latérale gauche du glacier de l'A Neuve pour se joindre à la Reuse de l'A Neuve. A l'arrière plan, le cône de déjection de ces cours d'eau, sur lequel est situé le camping de la Fouly.*

Trois des quatre tronçons les plus risqués, **ANE02**, **ANE06** et **ANE10**, sont affectés par un même danger géomorphologique, celui lié aux laves torrentielles. ANE10 se situe en effet dans la zone de déclenchement potentielle d'un tel phénomène, ANE06 traverse un chenal d'écoulement bien canalisé et ANE02 se trouve dans la zone d'épandage des matériaux mobilisés par ces laves torrentielles. Un événement d'intensité forte de type Dolent aurait des conséquences désastreuses dans ces trois secteurs, spécialement dans la zone où chemine ANE02. En effet, les proportions non prévisibles (LUGON et al., 2000) d'une telle lave torrentielle impliquent un risque très élevé pour les infrastructures aménagées sur le cône de déjection alimenté par la Reuse de l'A Neuve et de l'Amône. La situation du camping de La Fouly est ainsi particulièrement risquée.

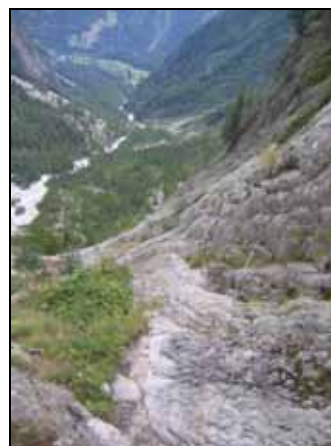
**Figure 65** : *Le secteur SAL02 comporte un risque élevé.*

Le danger est faible dans **SAL02**, mais le degré de difficulté de ce tronçon est le plus élevé (extrêmement difficile). Cette partie est en effet très escarpée, cheminant sur des roches moutonnées lisses. De nombreux aménagements effectués (taille de marches dans la roche, chaînes et échelles) permettent de franchir ce passage exposé, mais celui-ci présente un risque **élevé**.

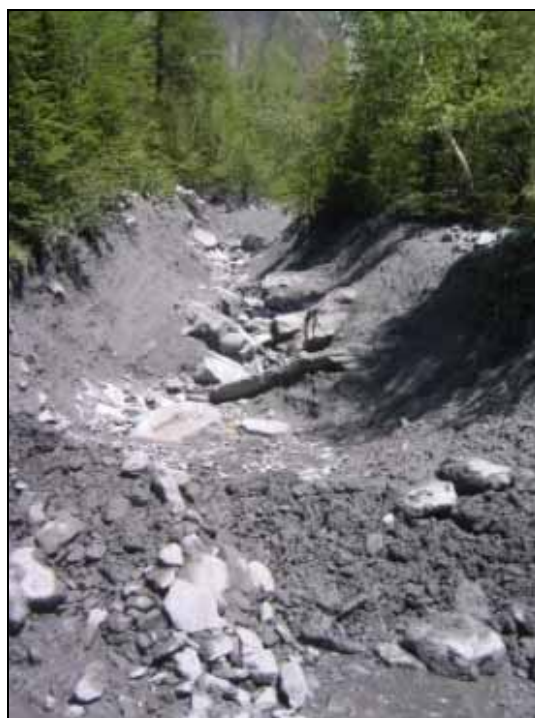
**Figure 66** : Etat du chenal de la lave torrentielle du torrent de Ferret (secteur TMB32) un jour après l'événement du 21 juillet 2007.

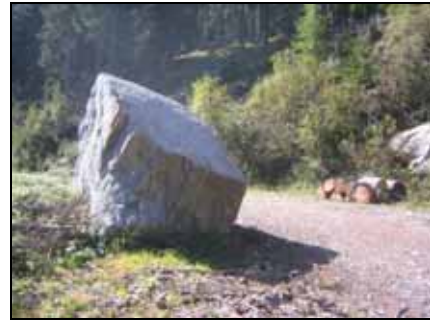
**Figure 67** : Plusieurs blocs se sont éboulés en 2003. L'un d'eux s'est arrêté sur le chemin du TMB.

Les trois autres secteurs soumis aux processus gravitaires se trouvent au pied de la face E du Treutse Bô : **TMB15** et **TMB17** présente un risque **moyen**, alors que le risque sur **TMB16** est **élevé**.

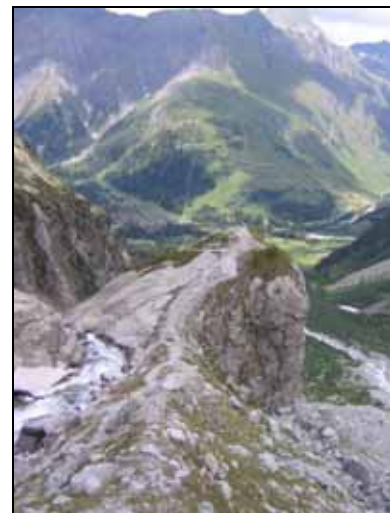
**Figure 68** : Vue sur une partie du secteur ANE06.

Balisé blanc-rouge-blanc, le chemin de la cabane de l'**A Neuve** correspond aussi à un itinéraire de **randonnée en montagne exigeante** (catégorie T3). Comme pour l'itinéraire du bivouac du Dolent, ce sentier pourrait appartenir à la catégorie des itinéraires de randonnée alpine : d'une part, les cinq derniers tronçons présentent uniquement des risques moyens à élevés et d'autre part, 73.5 % des secteurs composant cet itinéraire comporte des risques moyens (39.8 %) à élevés (33.7 %). Ce sentier est de plus le seul à présenter un secteur très risqué (fig. 68) qui comporte conjointement une difficulté très élevée et un fort danger (**ANE06**, formé par ANE03\_Di et ANE06\_Da).

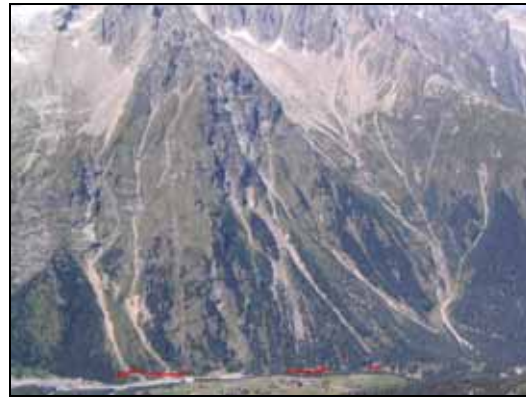
**Figure 69** : Partie de l'itinéraire du TMB présentant des risques élevés (secteurs TMB14, TMB16 et TMB18).

Les risques les plus importants le long de cet itinéraire résultent exclusivement des processus géomorphologiques. Situés en fond de vallée, les secteurs les plus risqués sont ceux situés au débouché des torrents et au pied des escarpements rocheux les plus imposants. D'apparence peu dangereuse, car le sentier est facile à peu difficile, la zone se trouvant au pied de la face E du **Treutse Bô** (fig. 69) est néanmoins la plus risquée car elle est affectée simultanément par les deux type de processus les plus problématiques : des éboulements de forte intensité peuvent en effet se produire et deux tronçons peuvent être affectés par de fréquentes laves torrentielles.

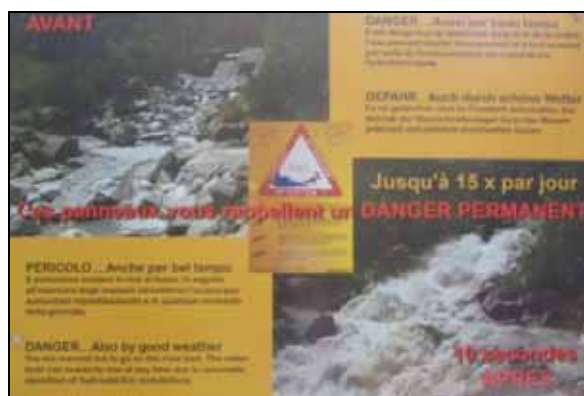
Figure 71 : Exemple d'un panneau illustrant précisément les dangers liés aux installations hydro-électriques.

Des panneaux similaires à ceux signalant le risque lié aux installations hydro-électriques (fig. 71) pourraient en outre être créés : une brève explication de chaque processus (fluviaux et gravitaires), illustrée par une carte géomorphologique et des photographies, permettrait d'exposer les risques encourus par les usagers. La connaissance, même sommaire, des situations qui influencent la vulnérabilité des randonneurs, pourrait rendre les touristes les moins expérimentés plus conscients des risques qui les menacent.

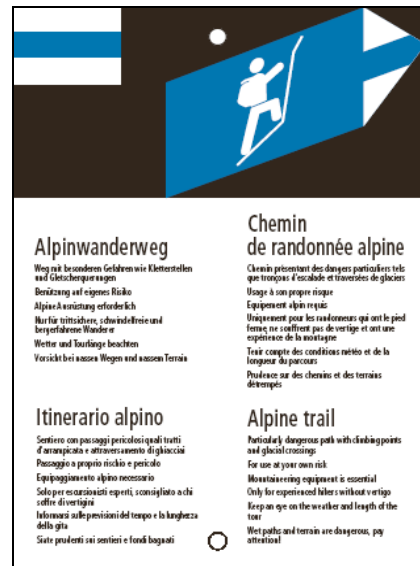
Figure 72 : Panneau d'information pour les chemins de randonnée alpine (OFROU, 2007).

Des panneaux d'information pour les chemins de randonnée alpine informent en quatre langues (fig. 72) les randonneurs sur les exigences caractéristiques imposées aux usagers de ces chemins de randonnée alpine.

Ces panneaux indiquent les **difficultés** particulières du sentier (tronçons d'escalade), l'**équipement** spécifique à avoir et rendent les randonneurs vigilants des **conditions météorologiques**, qui peuvent rendre les sentiers glissants et donc encore plus dangereux. La **responsabilité** et l'**expérience** des marcheurs sont aussi engagées (usage à son propre risque ; uniquement pour les randonneurs qui ont le pied ferme, ne souffrent pas de vertige et ont une expérience de la montagne).

Ces panneaux (fig. 72), qui devraient être **impérativement** implanté au début du premier secteur du chemin de randonnée alpine et, de préférence, aussi au point de départ de l'itinéraire de randonnée alpine (OFROU, 2007), ne font toutefois aucune mention du danger lié aux processus géomorphologiques : une brève description des dynamiques actives qui induisent un certain risque pour les randonneurs devrait être réalisée. L'insertion d'une carte du risque géomorphologique pourrait aussi sensibiliser les touristes empruntant ce type de sentiers.

Ces deux sentiers, balisés blanc-rouge-blanc, comportent de nombreux secteurs risqués. Des panneaux d'information, identiques à ceux existant pour les chemins de randonnée alpine (fig. 72), devraient également être créés pour les chemins de randonnée en montagne les plus exigeants. Installés au point de départ de chaque itinéraire, ils permettraient d'informer, en plusieurs langues, les randonneurs sur les exigences caractéristiques imposées aux usagers de ces chemins.

(OFROU, 2007) sont primordiaux. La mise en place des panneaux d'information existants pour les chemins de randonnée alpine (fig. 72) et la création de panneaux identiques pour les chemins balisés blanc-rouge-blanc doivent contribuer à sensibiliser les randonneurs sur les difficultés, les dangers et le niveau requis (piéton, piéton expérimenté ou randonneur alpin) pour effectuer de telles randonnées.

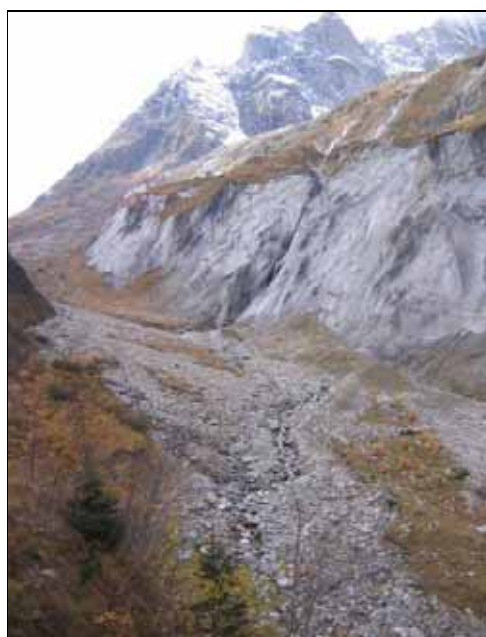
**Figure 74 :** Le chemin traversant la Combe des Fonds a été fermé en raison des dangers liés aux processus glaciaires.

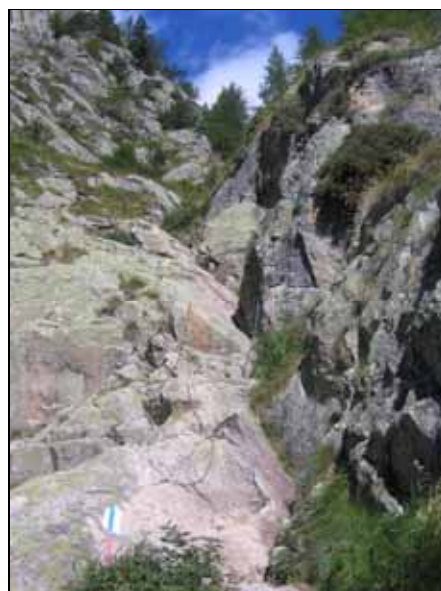
**Figure 75 :** La difficulté du secteur SAL02\_Di est très importante.

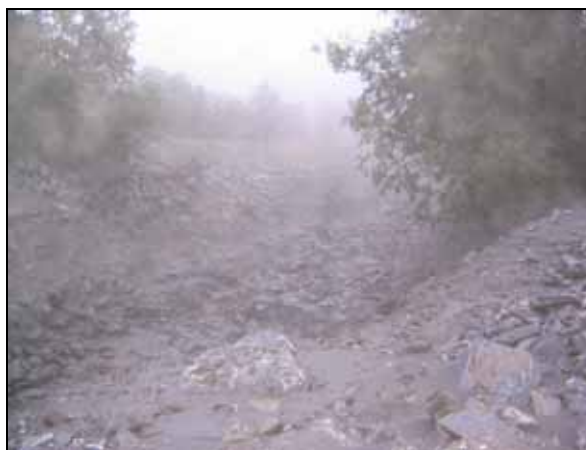
**Figure 76 :** *Torrent de Ferret le 21 juillet 2007, quelques minutes après le passage d'une lave torrentielle.*

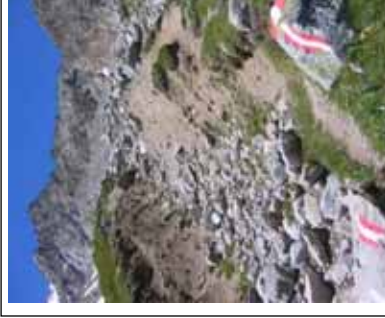
- le 10 juillet 1990, une lave torrentielle d'environ 40'000 m<sup>3</sup> s'est déclenchée depuis la moraine frontale du glacier du Dolent, un petit glacier d'environ 1,7 km<sup>2</sup>. Cet événement a eu des répercussions dans le fond de la vallée, puisqu'une personne a été blessée et un chalet endommagé (LUGON, VONDER MUHLL, GARDAZ, 2000).
- suite à cet événement, le sentier menant au bivouac du Dolent, partiellement détruit par la lave torrentielle, a dû être modifié et retracé.

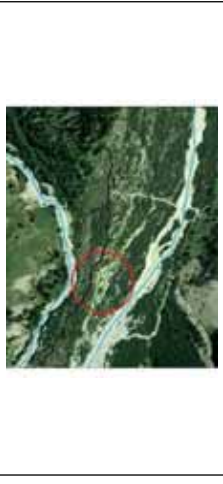
- le 5/6 août 1997, la vidange d'une poche d'eau du glacier de l'A Neuve a provoqué une lave torrentielle (rond rouge). Celle-ci a presque atteint le camping de La Fouly et le sentier d'accès à la cabane de l'A Neuve (en noir, à gauche), mais n'a finalement causé aucun dommage.  
 - dans ce secteur, le sentier menant à la cabane de l'A Neuve est situé entre deux torrents, la Reuse de l'A Neuve et celle de l'Amône. Les processus fluviaux (laves torrentielles) assez fréquents rendent cette zone risquée.

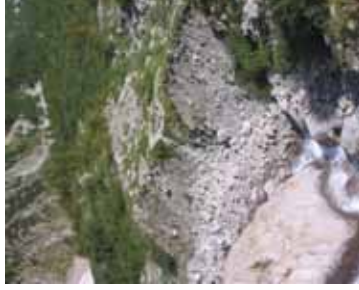
- dans ce secteur, la Reuse de l'Amône érode la moraine. Une partie du sentier a disparu, ce qui a nécessité une modification du tracé.
- en cas d'orages ou de précipitations extrêmes, le ravinement pourrait être accentué et menacer d'autres parties du chemin dans cette zone.

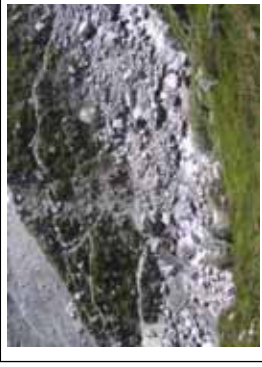
- à 2090 m, le sentier d'accès à la cabane de l'A Neuve traverse la Reuse de l'Amône sur un pont (photo ci-dessus).
- une lave torrentielle résultant de la rupture d'une poche d'eau ou d'orages peut facilement détruire cet ouvrage et une partie du sentier.

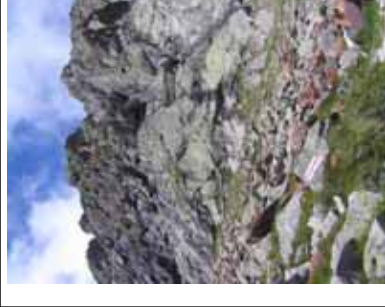
- des chutes de pierres depuis l'Arête des Six Niers (3045 m ; 2967 m ; 3024 m ; 2991 m ; 2943 m ; 2836 m) peuvent atteindre le sentier d'accès à la cabane de l'A Neuve.

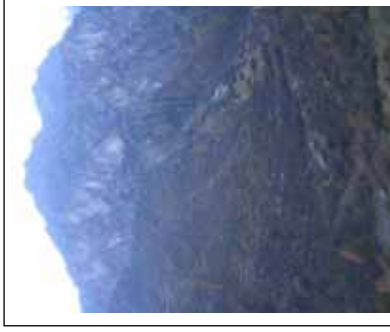
- déclenchement de laves torrentielles à partir de la face NW du Grand Clocher des Planerousses (2806 m).

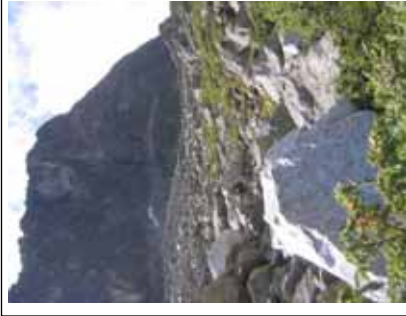
- chutes de pierres à partir du Petit (2699 m) et du Grand (2806 m) Clocher des Planereuses.
- éboulement avec des blocs de plusieurs m<sup>3</sup> en septembre 2006 (photos ci-dessus) qui a atteint le sentier d'accès à la cabane de Saleina.

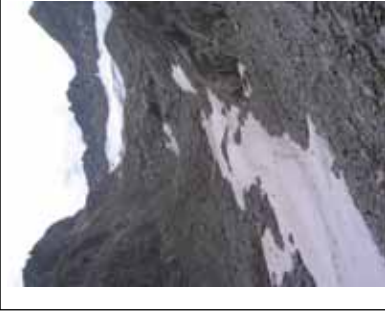
- situé entre 2350 et 2800 m, cette accumulation morainique se trouve sur un versant très escarpé et est ainsi susceptible de fournir une quantité importante de sédiments meubles à des laves torrentielles (LUGON et al., 2000).
- le chemin d'accès à la cabane de Saleina n'est pas directement concerné par le passage d'une lave sur son tracé, mais il se situe dans la zone potentielle de départ de celles-ci.

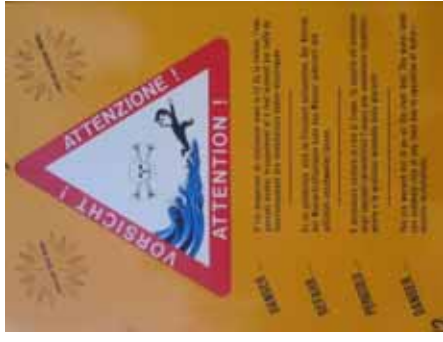
**Description spécifique de l'aléa** :

- « il est **dangereux** de stationner dans le lit de la rivière, l'eau pouvant monter brusquement et à tout moment par suite du fonctionnement des installations hydro-électriques ».

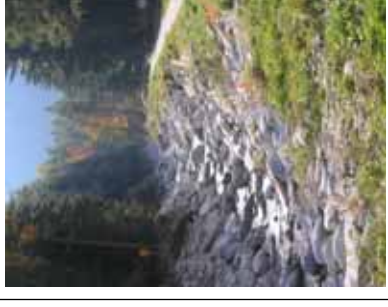
**Caractéristiques du cours d'eau** :

- Reuse de Saleina
- régime glaciaire
- captage d'eau destiné au bassin des Esserts.

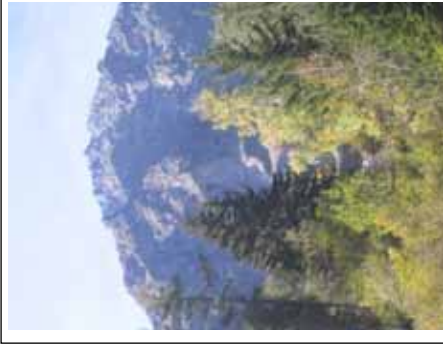
**Description spécifique de l'aléa :**

- déclenchement de laves torrentielles à partir de la face E du Treutse Bô (2917 m).
- ces laves torrentielles peuvent atteindre le sentier du Tour du Mont-Blanc environ 1000 m plus bas dans le fond de la vallée, à 1400 m.

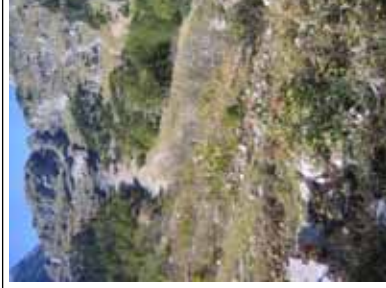
**Description spécifique de l'aléa** :

- déclenchement de laves torrentielles à partir de la face SSE du Treutse Bô (2917 m).
- ces laves torrentielles peuvent atteindre le sentier du Tour du Mont-Blanc environ 1500 m plus bas dans le fond de la vallée, à 1450 m.
- une de ces laves torrentielles (photo de droite ci-dessus) transite à travers un cône d'éboulis situé au pied du Treutse Bô, et peut ainsi être alimentée fortement en matériaux meubles mobilisables.

- l'éboulis du Treutse Bô est le lieu de transit de plusieurs laves torrentielles, dont certaines atteignent le fond du val Ferret. La présence potentielle de pergélisol dans la partie sommitale de cet éboulis (2600 m) a une importance grandissante dans la question de la déstabilisation des versants suite à une dégradation du pergélisol (L'AMBIEL, 2006).

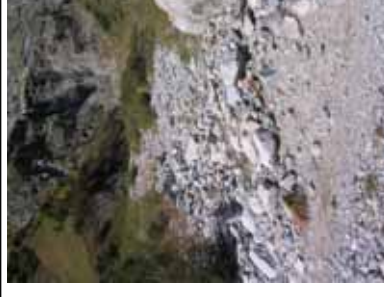
**Caractéristiques du cours d'eau** :

- torrent du Treutse Bô
- régime glacio-nival
- captage d'eau destiné à la centrale d'Emosson.

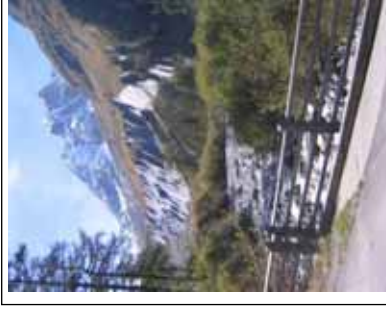
**Caractéristiques du cours d'eau :**

- Reuse de l'A Neuve
- régime glacio-nival
- captage d'eau dans la retenue de La Fouly destiné à la centrale d'Emosson.

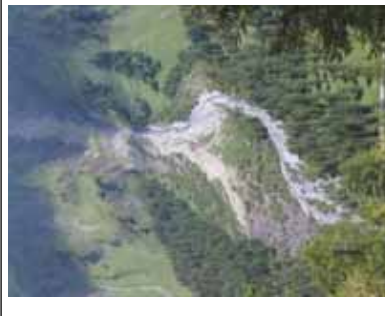
**Description spécifique de l'aléa** :

- la zone située en amont du dernier village de la vallée, Ferret, est particulièrement favorables aux processus fluviaux. En effet, pratiquement chaque année, une lave torrentielle obstrue la route (21 juillet 2007) ou détruit le pont. Ces laves proviennent de deux torrents différents :
- les **ravines des Ars ou torrent de Ferret** (photos ci-dessus)
- le **torrent des Ars**
- à chaque événement, une grande quantité de matériel obstrue la route et des travaux de remise en état sont bien sur nécessaires (nouveau pont).

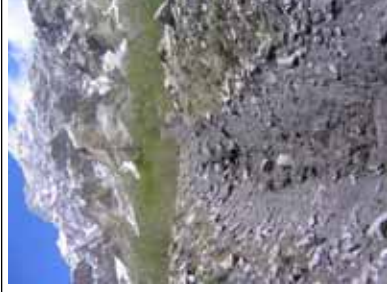
**Description spécifique de l'aléa** :

- ce petit torrent (sans nom sur la carte nationale de la Suisse) peut occasionner des laves torrentielles qui atteignent les chemins d'accès aux alpages des Ars Dessus et de la Peule.
- le 17 mai 2007, un événement s'est produit (photos ci-dessus) et a obstrué la route d'accès à l'alpage des Ars Dessus.

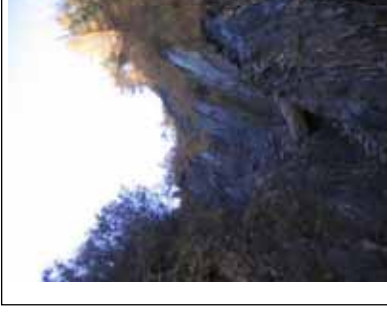
**Description spécifique de l'aléa** :

- cette ravine (**ravines de la Peule**) peut occasionner des laves torrentielles qui atteignent en deux endroits le chemin d'accès à l'alpage de la Peule.
